**PROGRAM PRAC KONSERWATORSKICH
DLA DRZEW – POMNIKÓW PRZYRODY
ROSNĄCYCH NA TERENIE GMINY HYŻNE**

Autor opracowania:
Arkadiusz Mroziński

Data opracowania: czerwiec 2023 r.

Rodzaj opracowania	Dokumentacja dendrologiczna	
Temat opracowania	Program prac konserwatorskich dla drzew – pomników przyrody rosnących na terenie Gminy Hyżne	
Obiekt	10 drzew – pomników przyrody rosnących na terenie Gminy Hyżne	
Zleceniodawca	Gmina Hyżne Hyżne 103, 36-024 HYŻNE	
Podstawa formalna	Umowa nr z dnia 31.05.2023 r.	
Zakres prac	<p>Zakres ekspertyzy obejmuje:</p> <ul style="list-style-type: none"> • ocenę stanu zdrowotnego drzew, • badanie stanu wnętrza pnia tomografem sonicznym, • określenie dalszego postępowania z drzewami. 	
Oświadczenie	Oświadczam, że przedmiotowe opracowanie zostało sporządzone prawidłowo, zgodnie z przepisami oraz zleceniem i jest kompletne z punktu widzenia celu, któremu ma służyć.	
Data	czerwiec 2023 (Prace w terenie przeprowadzono w dniach 14.06.2023 r. – 15.06.2023 r.)	
Autor	<p>mgr inż. Arkadiusz Mroziński</p> <p>Rzecznik w zakresie dendrologii, ochrony i uprawy drzew (nr uprawnień: 29/2020)</p> <p>Certyfikowany inspektor drzew (nr uprawnień: ID/105/2017)</p> <p>Inspektor

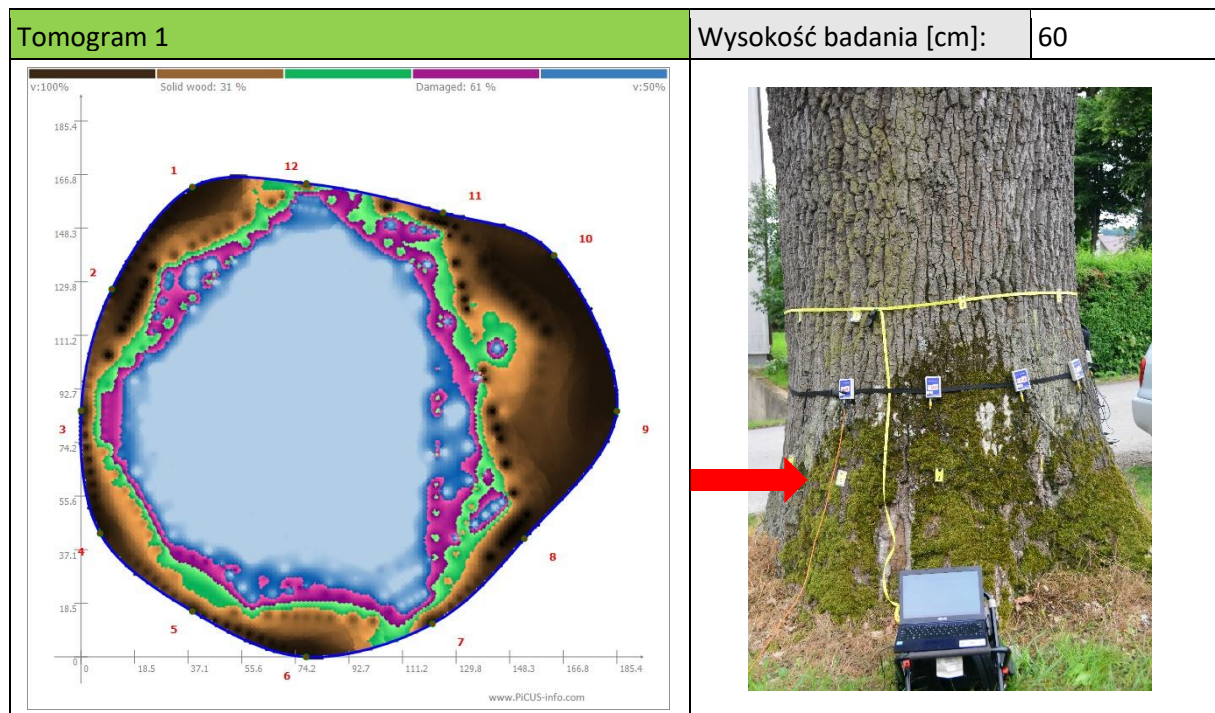
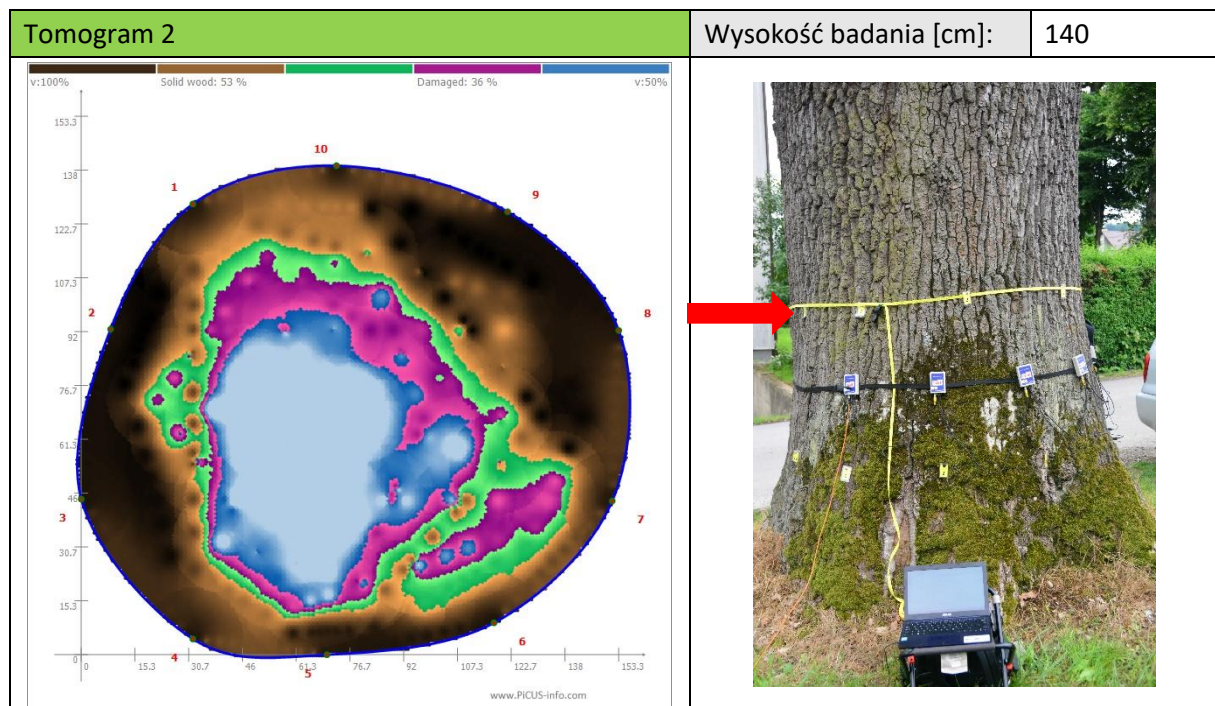
4.2 Badanie stanu pnia z zastosowaniem tomografu sonicznego

Procentowy udział drewna zdrowego / uszkodzonego:		Tomogram 1	Tomogram 2
	Udział drewna zdrowego: (kolor czarny i brązowy na tomogramie)	31 %	53 %
	Udział drewna uszkodzonego: (kolor różowy i błękitny na tomogramie)	61 %	36 %
	Udział drewna o obniżonej wytrzymałości: (kolor zielony na tomogramie)	8 %	11 %

Wynik badania tomograficznego	Badanie tomograficzne wykazało obecność rozległego ubytku drewna w pniu: Widoczny w dolnym przekroju ubytek pnia obejmuje większą część przekroju. Grubość pozostałej ścianki drewna zdrowego wynosi od 7,3 cm do 46,9 cm. W górnym przekroju ubytek nieco zanikający, obejmuje rdzeniową część pnia. Grubość pozostałej ścianki drewna zdrowego wynosi od 11,7 cm do 45,1 cm.
Wynik testu obciążeniowego	Badania stabilności w gruncie nie wykonano.
Kondycja drzewa	mocno osłabiona
Stabilność drzewa	dobra
Podsumowanie uwagi	Drzewo posiada status pomnika przyrody. Rośnie w niekorzystnych warunkach siedliskowych – grunt jest miejscami zagęszczony. Badanie tomograficzne wykazało rozległy ubytek drewna w pniu. Wyliczona metodą SIA szacunkowa wytrzymałość pnia na złamanie w momencie badania jest wystarczająca. Rokowania dalszego rozwoju są umiarkowanie niekorzystne. Z powodu niekorzystnych warunków siedliskowych, fazy rozwoju drzewa oraz uszkodzenia pnia drzewo wymaga regularnych kontroli.

Zalecenia	Należy wykonać cięcia sanitarne (usunięcie martwych i uszkodzonych gałęzi). Zaleca się ochronę bezpośredniego otoczenia drzewa – należy unikać parkowania pojazdów bezpośrednio pod drzewem. Raz w roku należy przeprowadzać kontrole wizualne – szczególnie pod kątem wydzielania się suszu gałęziowego w koronie.
Termin następnej kontroli	Kontrolę wizualną należy przeprowadzać raz w roku. Pełną ekspertyzę (w tym badanie tomograficzne) należy przeprowadzić nie później niż za 2 lata.

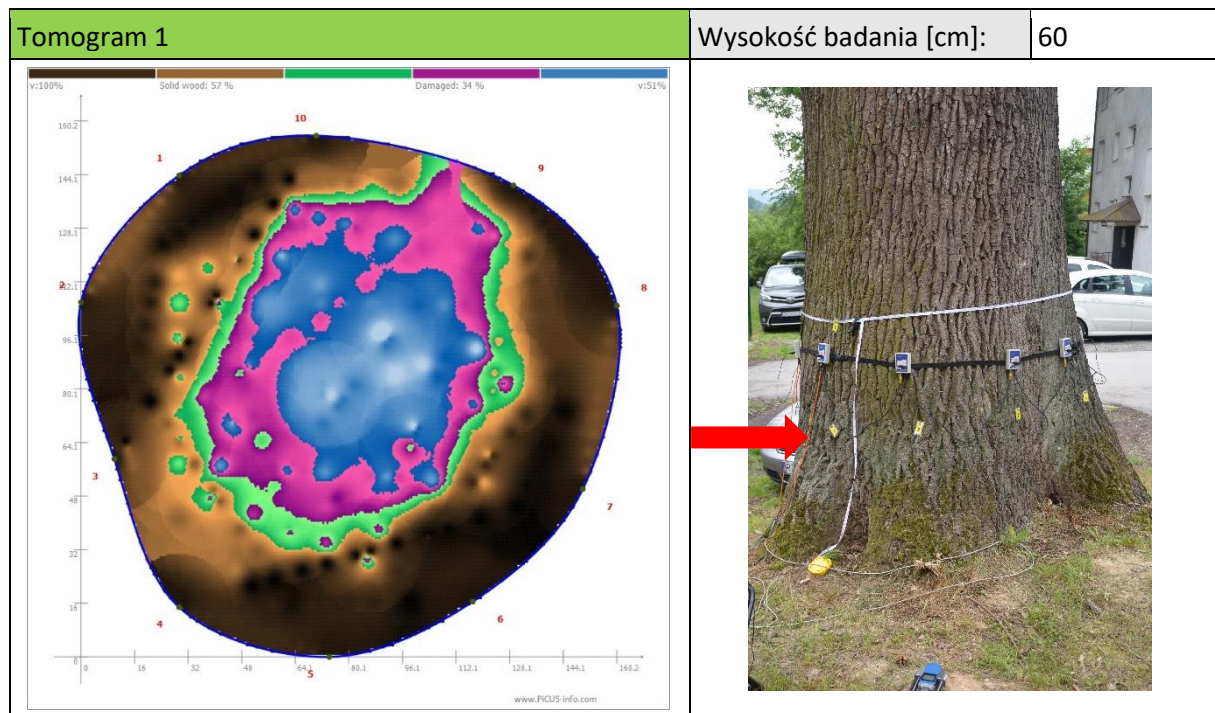
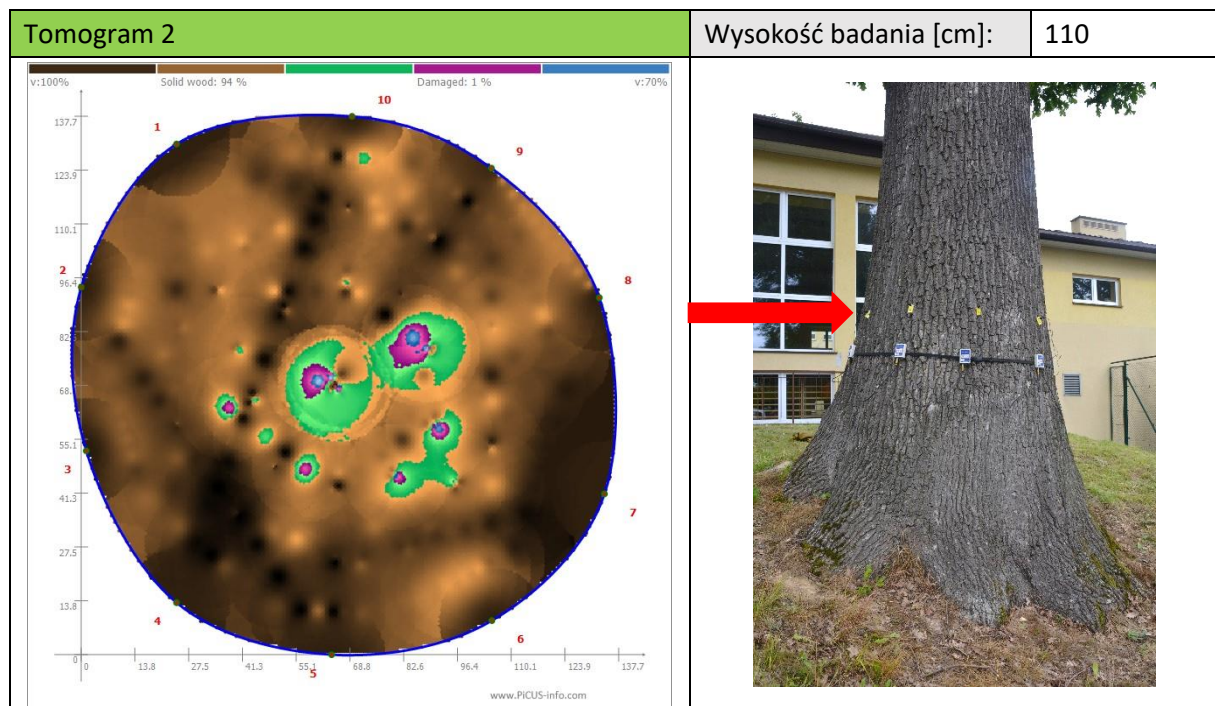
5.2 Badanie stanu pnia z zastosowaniem tomografu sonicznego

Procentowy udział drewna zdrowego / uszkodzonego:		Tomogram 1	Tomogram 2
	Udział drewna zdrowego: (kolor czarny i brązowy na tomogramie)	57 %	94 %
	Udział drewna uszkodzonego: (kolor różowy i błękitny na tomogramie)	34 %	1 %
	Udział drewna o obniżonej wytrzymałości: (kolor zielony na tomogramie)	9 %	5 %

Wynik badania tomograficznego	<p>Badanie tomograficzne wykazało obecność ubytku drewna w dolnym przekroju pnia. Ubytek pnia obejmuje rdzeniową część przekroju.</p> <p>Grubość pozostałej ścianki drewna zdrowego wynosi od 11,1 cm do 44,5 cm.</p> <p>Ubytek zanikający, w górnym przekroju stwierdzono niewielkie zmiany struktury drewna w obrębie rdzenia pnia.</p>
Wynik testu obciążeniowego	<p>Badania stabilności w gruncie nie wykonano.</p>
Kondycja drzewa	<p>osłabiona</p>
Stabilność drzewa	<p>dobra</p>
Podsumowanie uwagi	<p>Drzewo posiada status pomnika przyrody.</p> <p>Rośnie w umiarkowanie korzystnych warunkach siedliskowych – grunt nie jest zagęszczony, przestrzeń dostępna dla systemu korzeniowego jest ograniczona.</p> <p>Badanie tomograficzne wykazało ubytek drewna w pniu w dolnym przekroju.</p> <p>Wyliczona metodą SIA szacunkowa wytrzymałość pnia na złamanie w momencie badania jest wystarczająca.</p> <p>Rokowania dalszego rozwoju są umiarkowanie korzystne.</p> <p>Z powodu warunków, w jakich drzewo rośnie, fazy rozwoju oraz uszkodzenia pnia drzewo wymaga regularnych kontroli.</p>

Zalecenia	<p>Należy wykonać cięcia sanitarne (usunięcie martwych i uszkodzonych gałęzi).</p> <p>Raz w roku należy przeprowadzać kontrole wizualne – szczególnie pod kątem wydzielania się suszu gałęziowego w koronie.</p>
Termin następnej kontroli	<p>Kontrolę wizualną należy przeprowadzać raz w roku.</p> <p>Pełną ekspertyzę (w tym badanie tomograficzne) należy przeprowadzić nie później niż za 2 lata.</p>

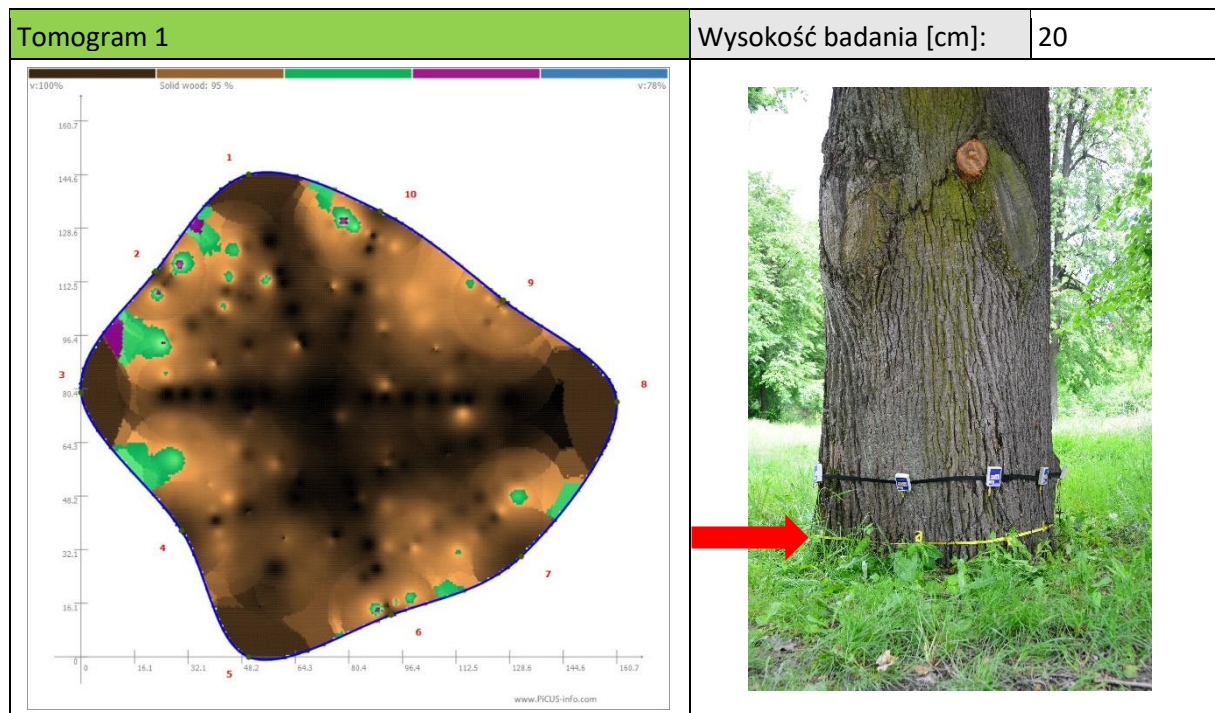
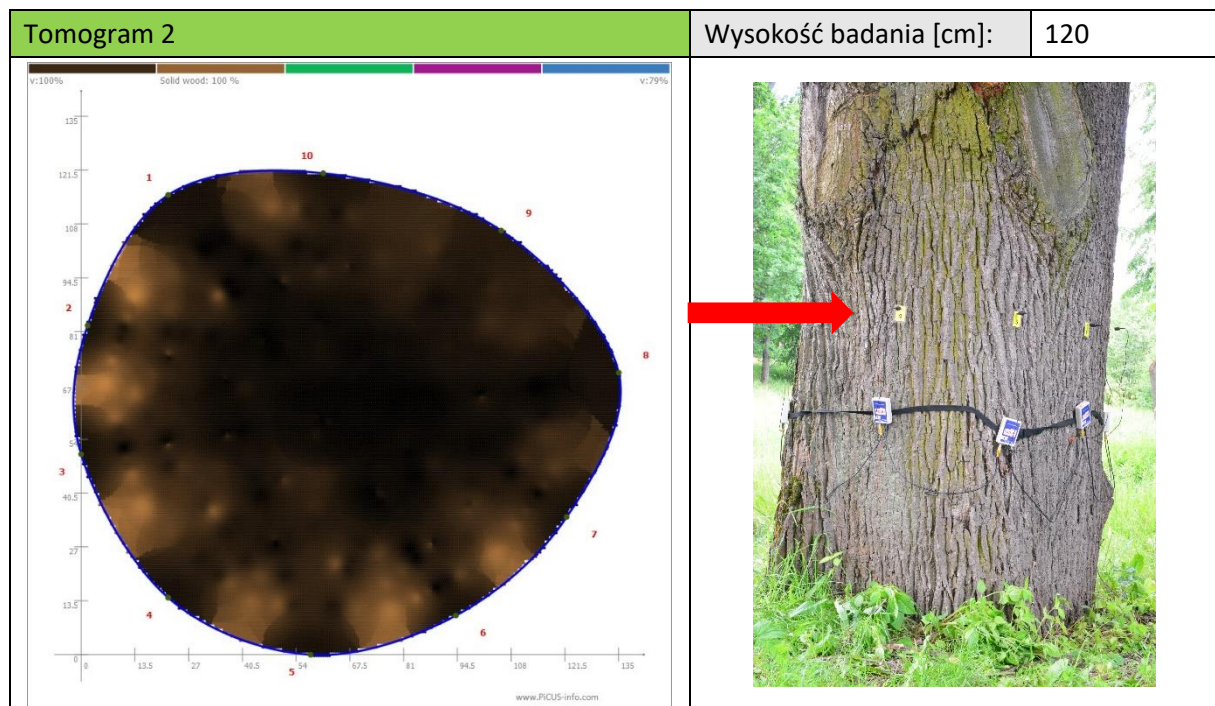
6.2 Badanie stanu pnia z zastosowaniem tomografu sonicznego

Procentowy udział drewna zdrowego / uszkodzonego:		Tomogram 1	Tomogram 2
	Udział drewna zdrowego: (kolor czarny i brązowy na tomogramie)	95 %	100 %
	Udział drewna uszkodzonego: (kolor różowy i błękitny na tomogramie)	0 %	0 %
	Udział drewna o obniżonej wytrzymałości: (kolor zielony na tomogramie)	5 %	0 %

Wynik badania tomograficznego	Badanie tomograficzne nie wykazało istotnych uszkodzeń drewna pnia.
Wynik testu obciążeniowego	Badania stabilności w gruncie nie wykonano.
Kondycja drzewa	dobra
Stabilność drzewa	dobra
Podsumowanie uwagi	<p>Drzewo posiada status pomnika przyrody.</p> <p>Rośnie w umiarkowanie korzystnych warunkach siedliskowych – grunt jest zagęszczony z jednej strony, przestrzeń dostępna dla systemu korzeniowego jest jednostronnie ograniczona.</p> <p>Istotną wadą jest przysypanie szyi korzeniowej.</p> <p>Badanie tomograficzne nie wykazało istotnych uszkodzeń drewna pnia.</p> <p>Wyliczona metodą SIA szacunkowa wytrzymałość pnia na złamanie w momencie badania jest wystarczająca.</p> <p>Rokowania dalszego rozwoju są korzystne.</p> <p>Z powodu warunków, w jakich drzewo rośnie, fazy rozwoju oraz uszkodzenia pnia drzewo wymaga regularnych kontroli.</p> <p>Ze względu na przysypanie szyi korzeniowej konieczne jest przeprowadzenie badania tensometrycznego (testu obciążeniowego) w celu oceny stabilności drzewa w gruncie.</p>

Zalecenia	<p>Należy wykonać cięcia sanitarne (usunięcie martwych i uszkodzonych gałęzi).</p> <p>Raz w roku należy przeprowadzać kontrole wizualne – szczególnie pod kątem wydzielania się suszu gałęziowego w koronie.</p> <p>Ze względu na przysypanie szyi korzeniowej konieczne jest przeprowadzenie badania tensometrycznego (testu obciążeniowego) w celu oceny stabilności drzewa w gruncie.</p> <p>Test obciążeniowy należy wykonać nie później niż za 2 lata.</p>
Termin następnej kontroli	<p>Kontrolę wizualną należy przeprowadzać raz w roku.</p> <p>Pełną ekspertyzę (w tym badanie tomograficzne i tensometryczne) należy przeprowadzić nie później niż za 2 lata.</p>

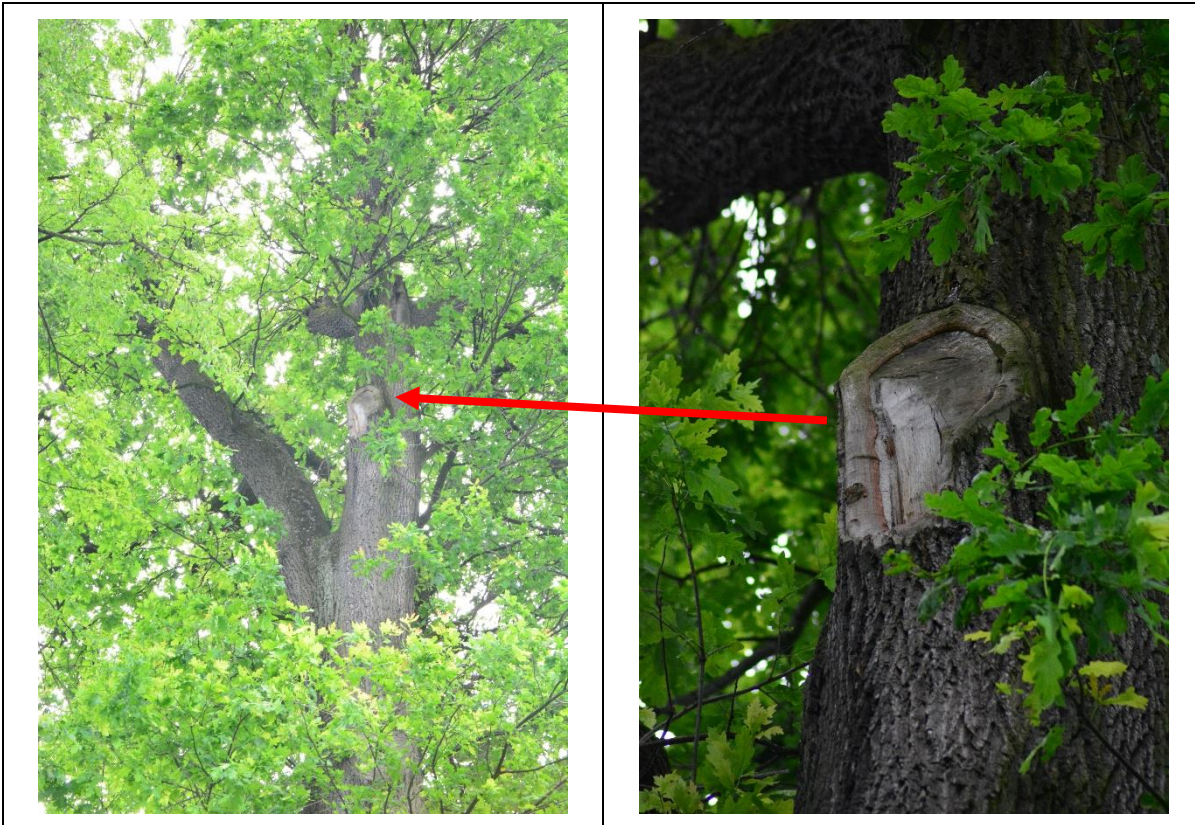
Rany na pniu

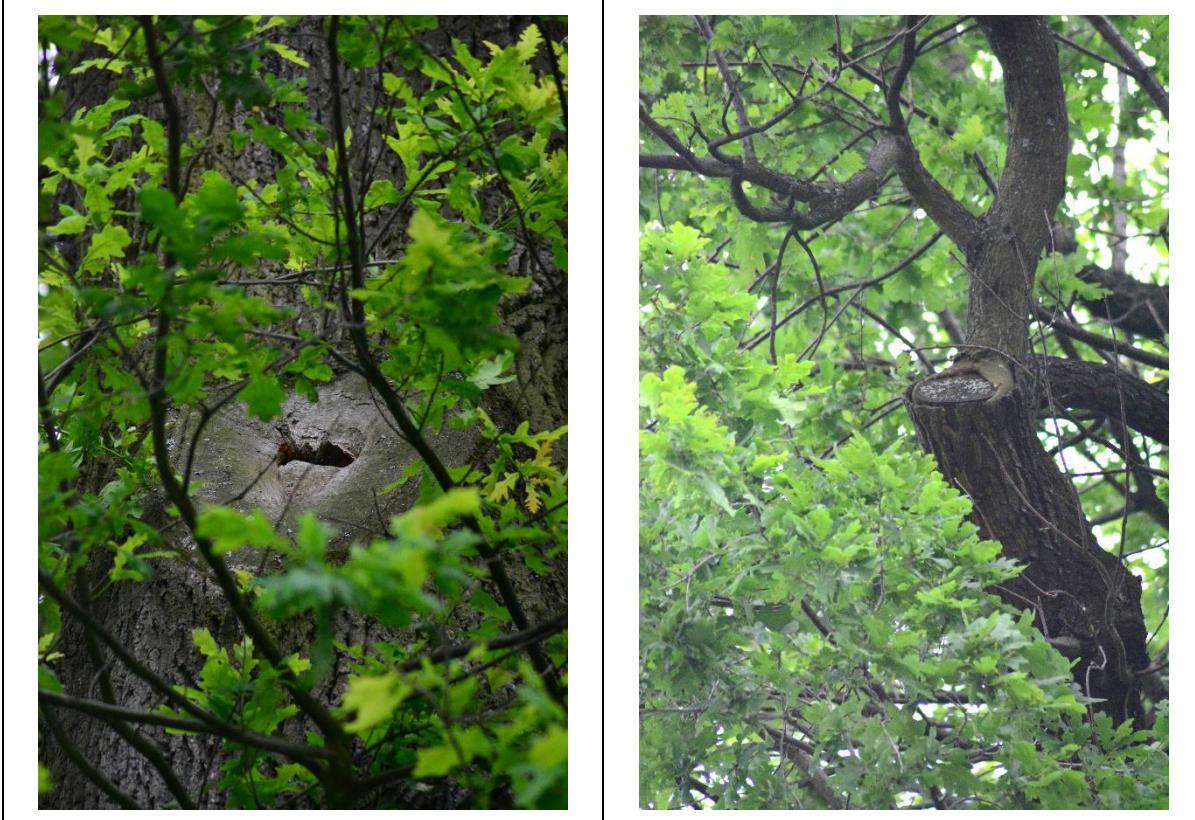
Rany w koronie

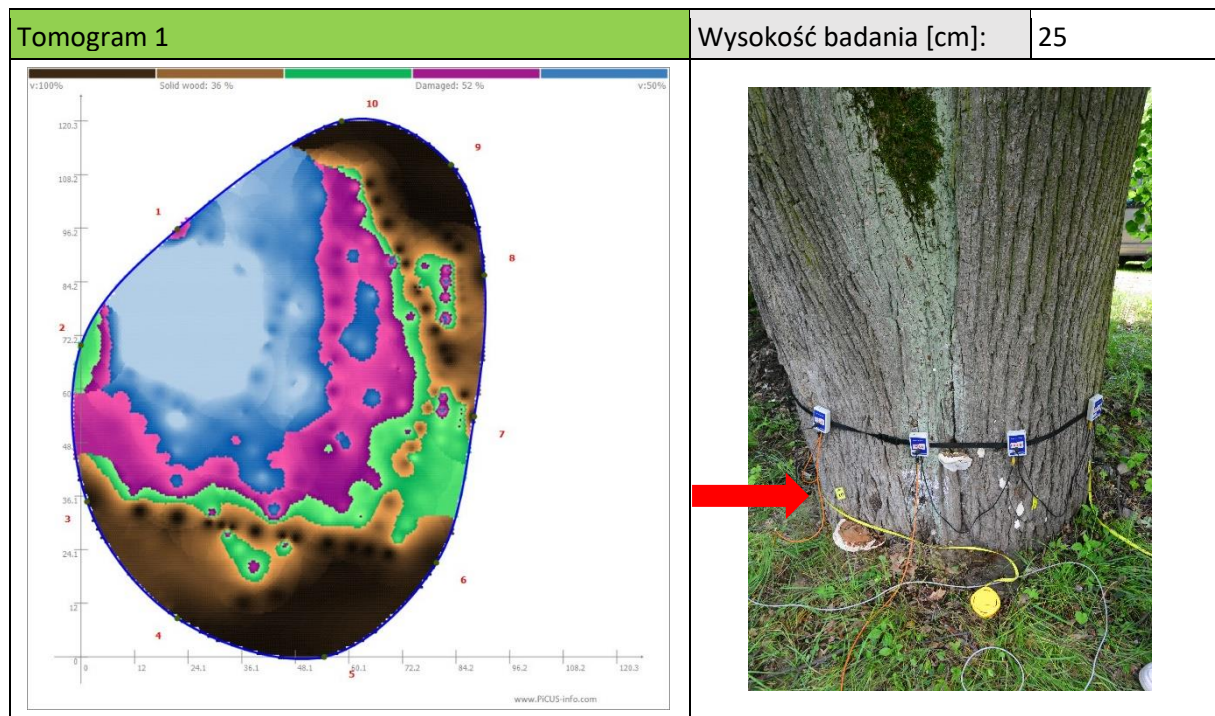
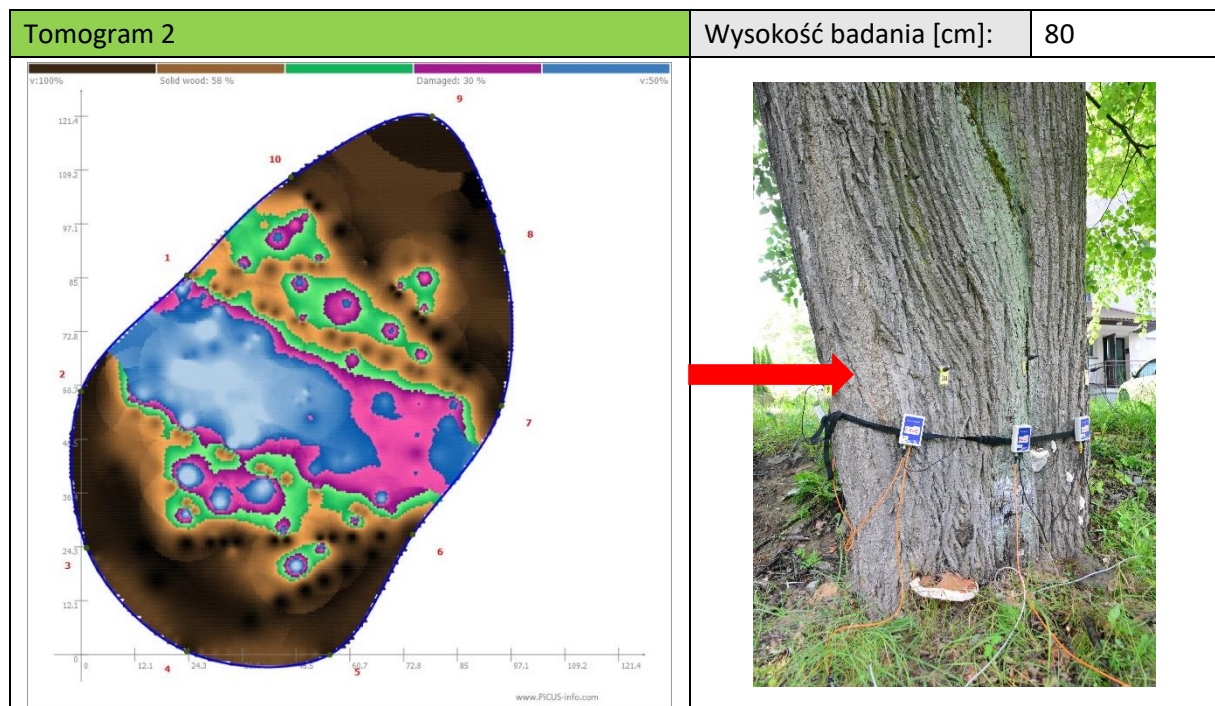
7.2 Badanie stanu pnia z zastosowaniem tomografu sonicznego

Procentowy udział drewna zdrowego / uszkodzonego:		Tomogram 1	Tomogram 2
	Udział drewna zdrowego: (kolor czarny i brązowy na tomogramie)	36 %	58 %
	Udział drewna uszkodzonego: (kolor różowy i błękitny na tomogramie)	52 %	30 %
	Udział drewna o obniżonej wytrzymałości: (kolor zielony na tomogramie)	12 %	12 %

Wynik badania tomograficznego	<p>Badanie tomograficzne wykazało rozległy ubytek w pniu.</p> <p>W dolnym przekroju ubytek obejmuje północną i środkową część pnia.</p> <p>W górnym przekroju ubytek obejmuje północną i środkową część pnia, widoczne są również rozproszone ogniska zmian struktury drewna pnia.</p>
Wynik testu obciążeniowego	<p>Badania stabilności w gruncie nie wykonano.</p>
Kondycja drzewa	<p>mocno osłabiona</p>
Stabilność drzewa	<p>krytyczna</p>
Podsumowanie uwagi	<p>Drzewo posiada status pomnika przyrody.</p> <p>Rośnie w umiarkowanie korzystnych warunkach siedliskowych – grunt jest zagęszczony z jednej strony, przestrzeń dostępna dla systemu korzeniowego jest jednostronnie ograniczona.</p> <p>Badanie tomograficzne nie wykazało rozległy ubytek w pniu.</p> <p>Wyliczona metodą SIA szacunkowa wytrzymałość pnia na złamanie w momencie badania jest niewystarczająca.</p> <p>Rokowania dalszego rozwoju są złe. Obecność agresywnego grzyba pasożytniczego gat. lakownica spłaszczona (<i>Ganoderma applanatum</i>) każe przewidywać szybkie tempo rozkładu drewna w szyi korzeniowej i pniu.</p> <p>Drzewo należy usunąć jako zagrażające.</p>

Zalecenia	<p>Drzewo należy usunąć.</p>
Termin następnej kontroli	<p>-</p>

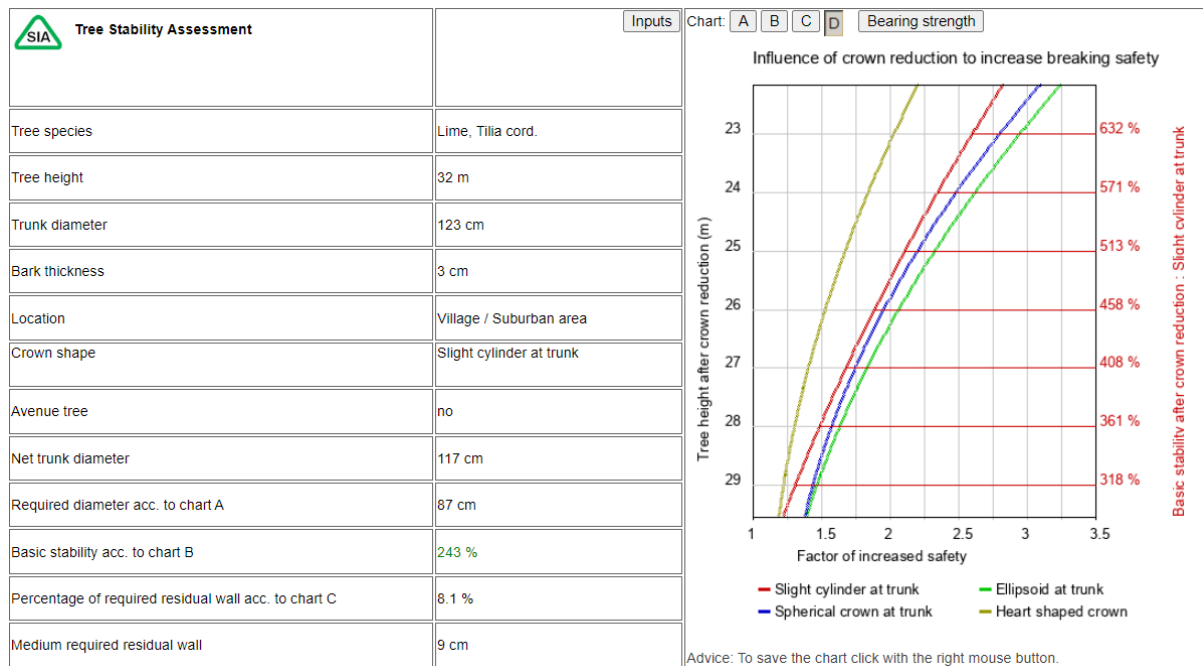
Ryc. 6 Formularz SIA

Szacunkowa ocena wytrzymałości pnia na złamanie (metoda SIA)		Diagram redukcji współczynnika podstawowego
Współczynniki bezpieczeństwa podstawowego (B_p) i aktualnego (B_z)		Comparison of bearing strength while bending the trunk
Podstawowy współczynnik bezpieczeństwa (B_p) (dla pełnego pnia)	243 %	100% 243% → 155% 377% 100% 243% → 132% 321% +21% oval profile
Redukcja współczynnika podstawowego	64 %	98% 238% → 25% 61% 97% 236% → 50% 122% Zwiesel
Aktualny współczynnik bezpieczeństwa (B_z) (uwzględniający stopień wypróchnienia)	87 %	80% 194% → 80% 194% 80% 194% → 55% 134% In this direction by opening app.
Wyliczona metodą SIA szacunkowa wytrzymałość pnia na złamanie	niewystarczająca	47% 114% → 35% 85% 55% 134% → 30% Opened cavity

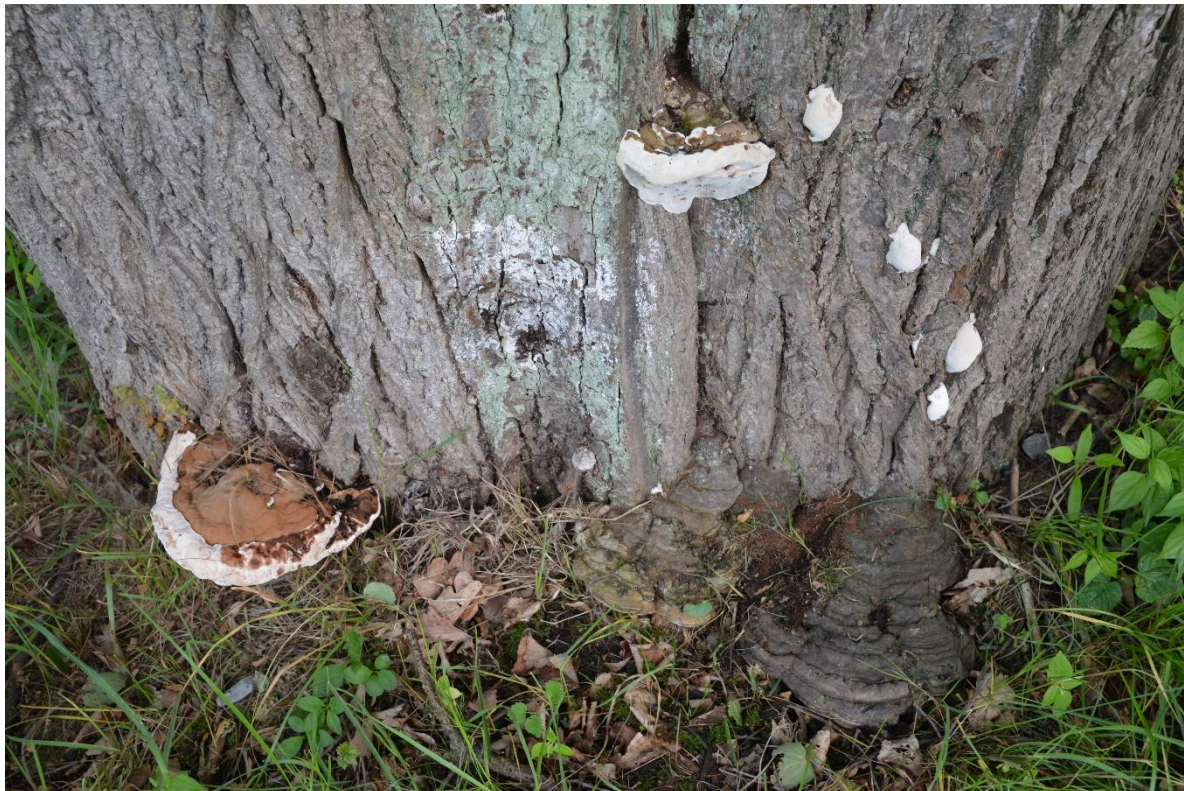
Widok szyi korzeniowej. Widoczne owocniki

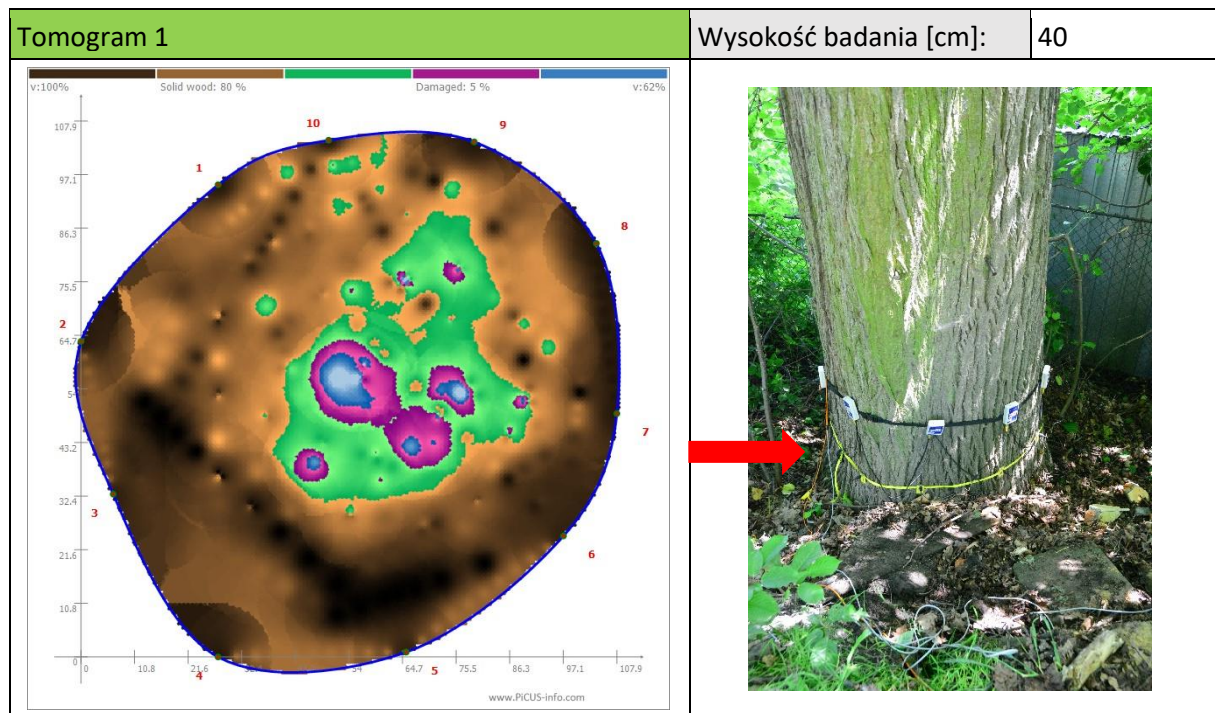
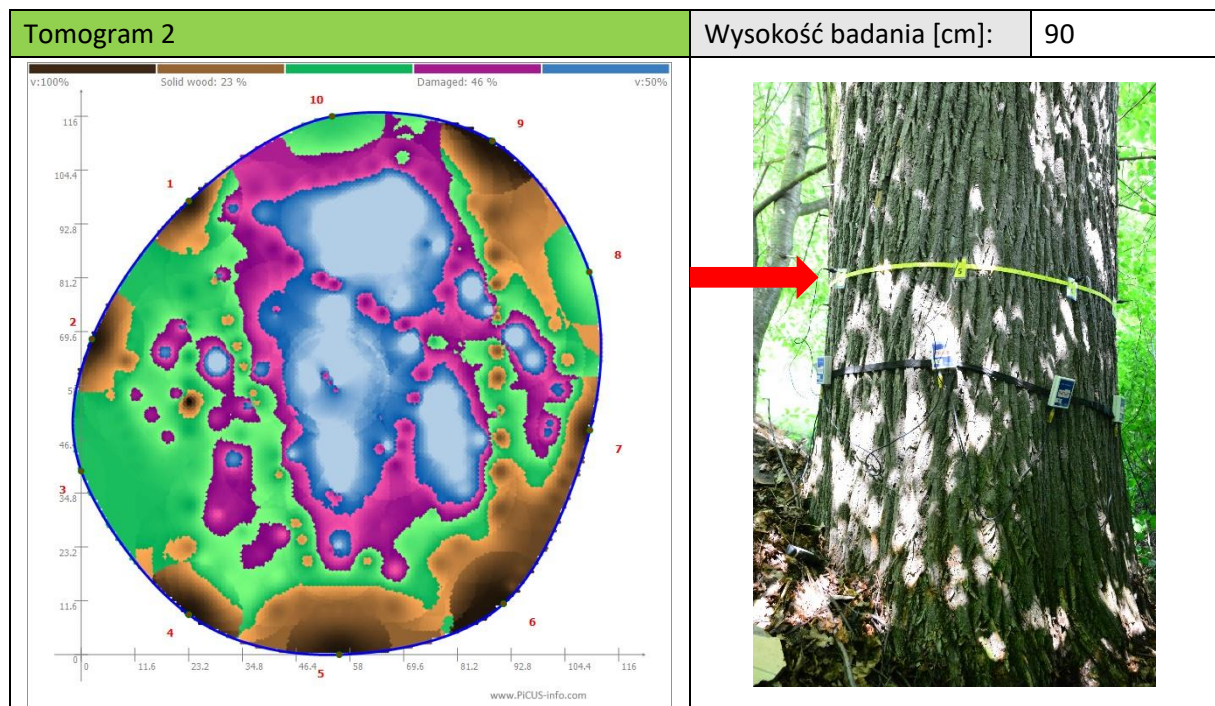
8.2 Badanie stanu pnia z zastosowaniem tomografu sonicznego

Procentowy udział drewna zdrowego / uszkodzonego:		Tomogram 1	Tomogram 2
	Udział drewna zdrowego: (kolor czarny i brązowy na tomogramie)	80 %	23 %
	Udział drewna uszkodzonego: (kolor różowy i błękitny na tomogramie)	5 %	46 %
	Udział drewna o obniżonej wytrzymałości: (kolor zielony na tomogramie)	15 %	31 %

Wynik badania tomograficznego	Badanie tomograficzne wykazało: W dolnym przekroju niewielkie zmiany struktury drewna w części rdzeniowej, W górnym przekroju ubytek oraz zmiany struktury drewna w większej części przekroju.
Wynik testu obciążeniowego	Badania stabilności w gruncie nie wykonano.
Kondycja drzewa	osłabiona
Stabilność drzewa	krytyczna
Podsumowanie uwagi	Drzewo posiada status pomnika przyrody. Rośnie w umiarkowanie korzystnych warunkach siedliskowych – grunt jest zagęszczony z jednej strony. Badanie tomograficzne nie wykazało rozległy ubytek w pniu. Wyliczona metodą SIA szacunkowa wytrzymałość pnia na złamanie w momencie badania jest niewystarczająca. Drzewo należy usunąć jako zagrażające.
Zalecenia	Drzewo należy usunąć.
Termin następnej kontroli	-

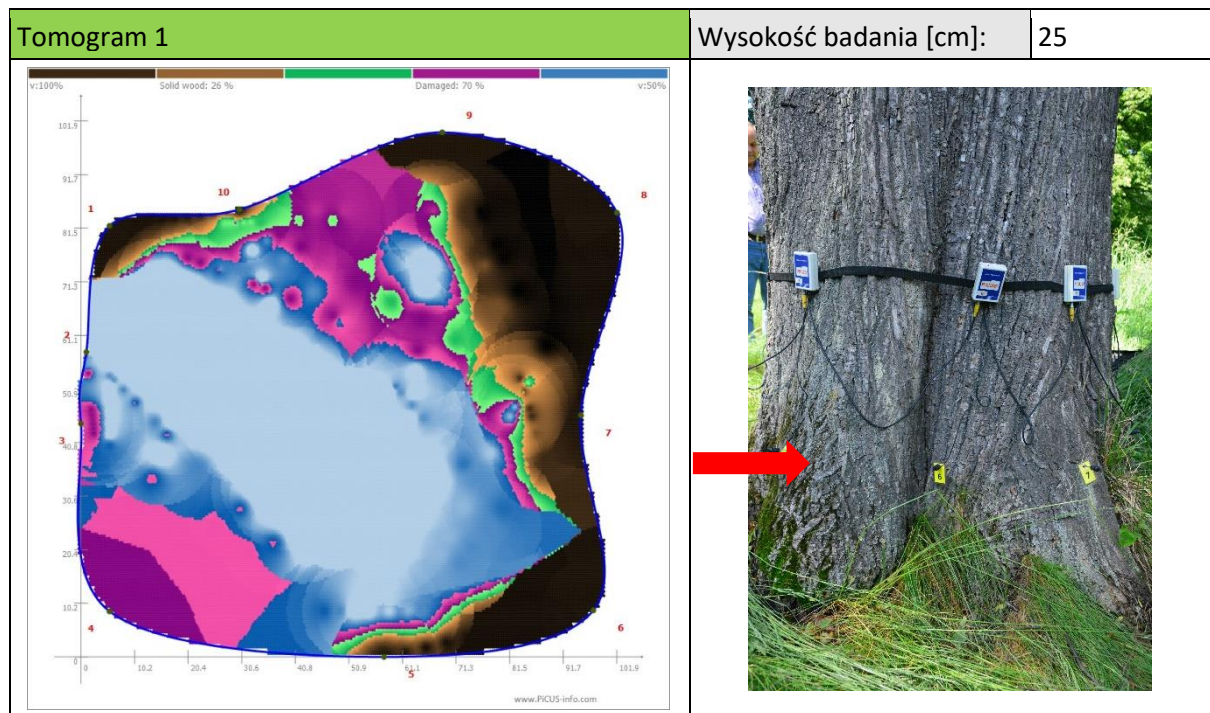
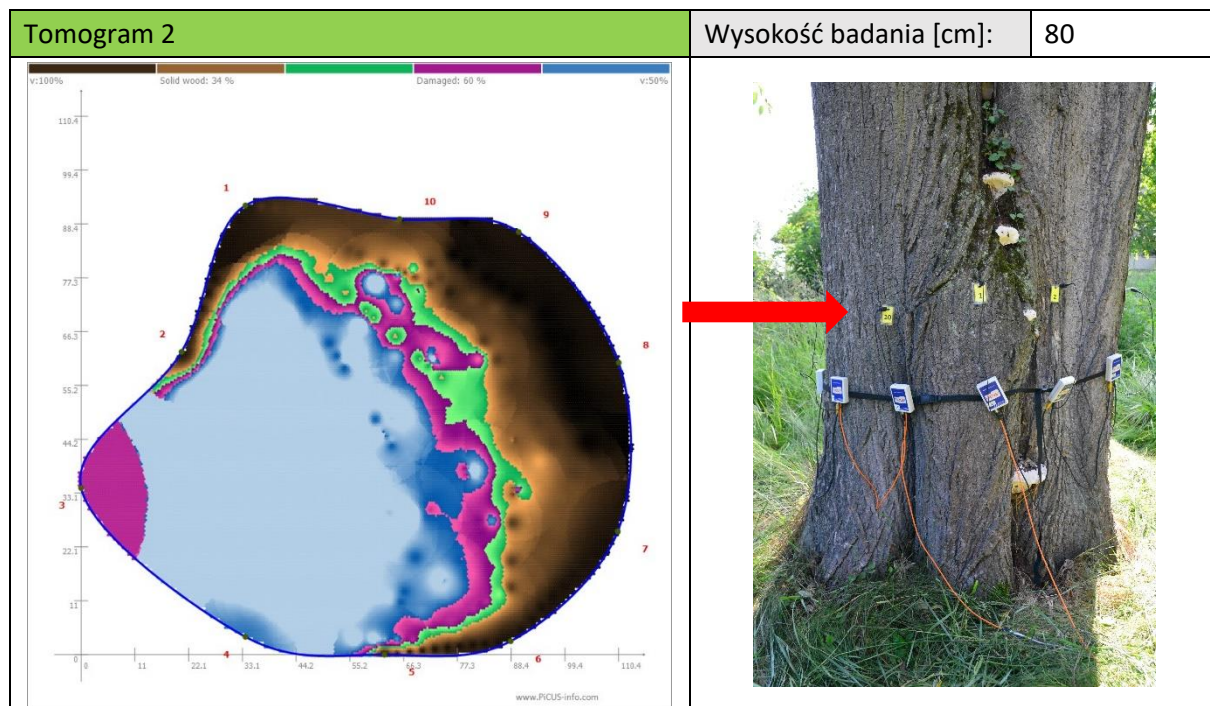
9.2 Badanie stanu pnia z zastosowaniem tomografu sonicznego

Procentowy udział drewna zdrowego / uszkodzonego:		Tomogram 1	Tomogram 2
	Udział drewna zdrowego: (kolor czarny i brązowy na tomogramie)	26 %	34 %
	Udział drewna uszkodzonego: (kolor różowy i błękitny na tomogramie)	70 %	60 %
	Udział drewna o obniżonej wytrzymałości: (kolor zielony na tomogramie)	4 %	6 %

Wynik badania tomograficznego	Badanie tomograficzne wykazało rozległy ubytek w pniu – w dolnym i górnym przekroju. Ubytek obejmuje większą część pnia, szczególnie część zachodnią i środkową.
Wynik testu obciążeniowego	Badania stabilności w gruncie nie wykonano.
Kondycja drzewa	osłabiona
Stabilność drzewa	krytyczna
Podsumowanie uwagi	<p>Drzewo posiada status pomnika przyrody.</p> <p>Rośnie w korzystnych warunkach siedliskowych – grunt jest niezagęszczony, przestrzeń dostępna dla systemu korzeniowego jest nieograniczona.</p> <p>Badanie tomograficzne nie wykazało rozległy ubytek w pniu.</p> <p>Wyliczona metodą SIA szacunkowa wytrzymałość pnia na złamanie w momencie badania jest niewystarczająca.</p> <p>Rokowania dalszego rozwoju są złe. Obecność agresywnego grzyba pasożytniczego gat. lakownica spłaszczona (<i>Ganoderma applanatum</i>) każe przewidywać szybkie tempo rozkładu drewna w szyi korzeniowej i pniu.</p> <p>Drzewo należy usunąć jako zagrażające.</p>

Zalecenia	Drzewo należy usunąć.
Termin następnej kontroli	-

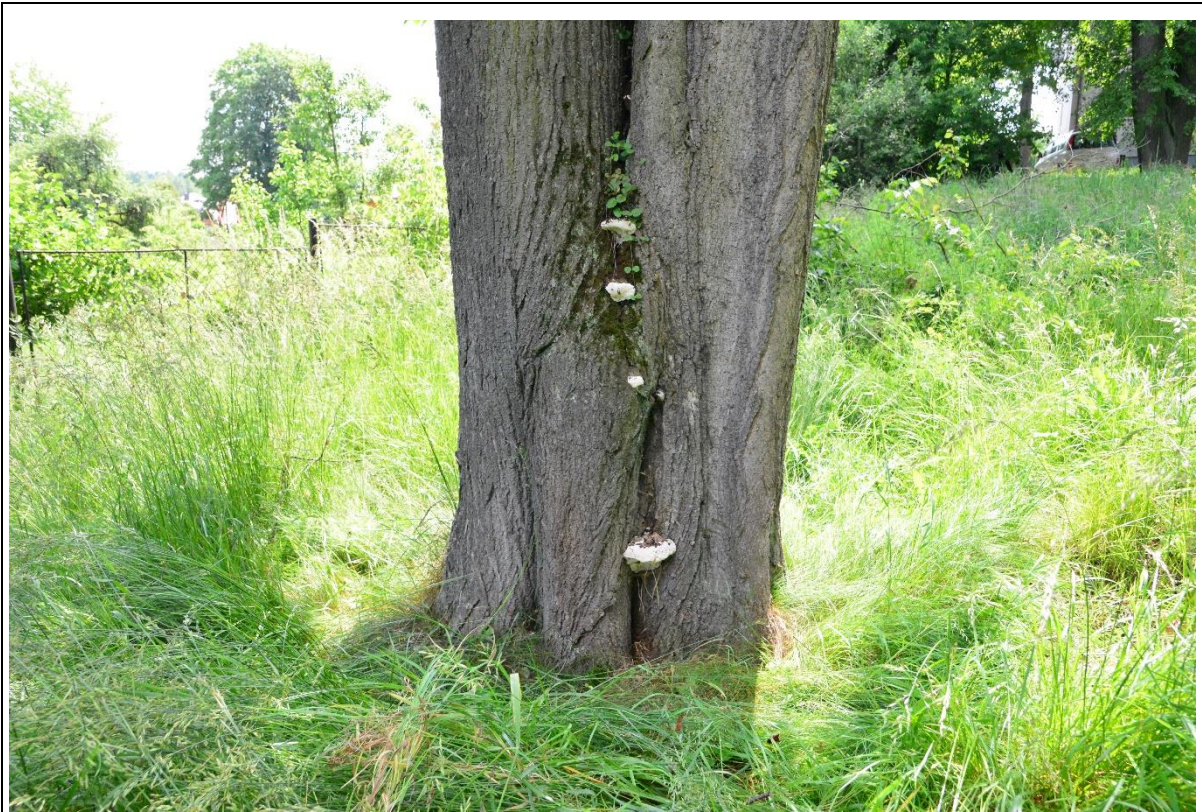
Widok szyi korzeniowej. Widoczne owocniki

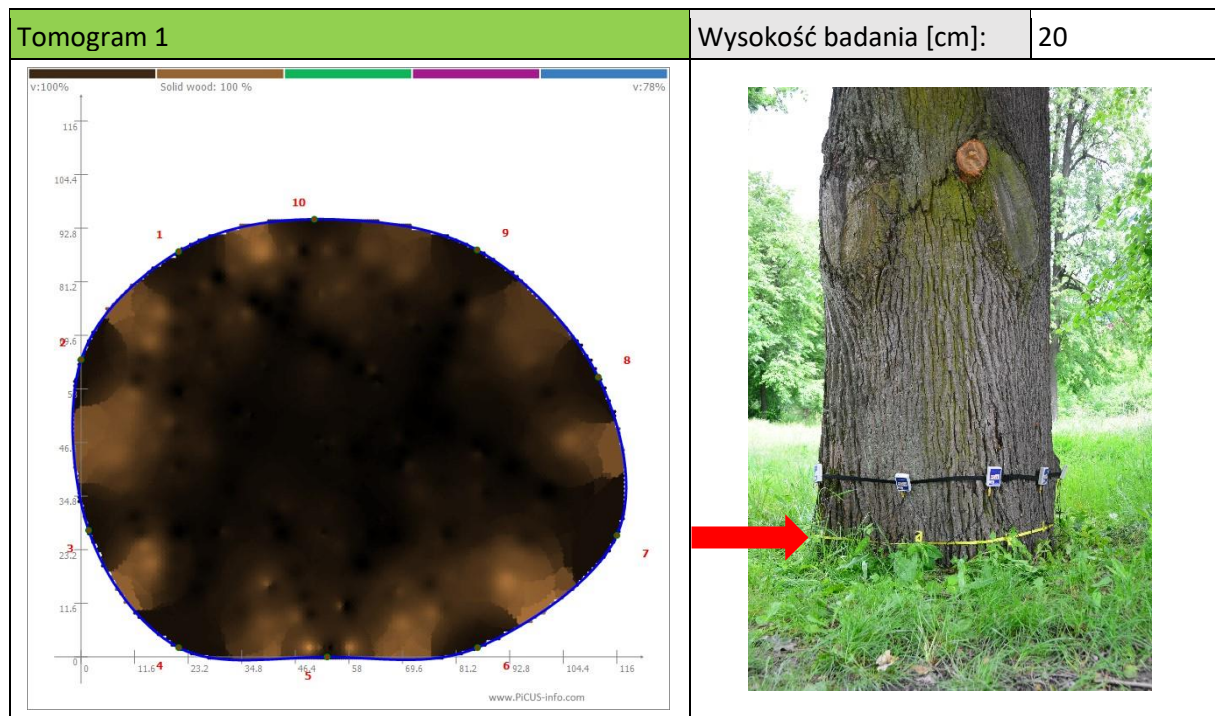
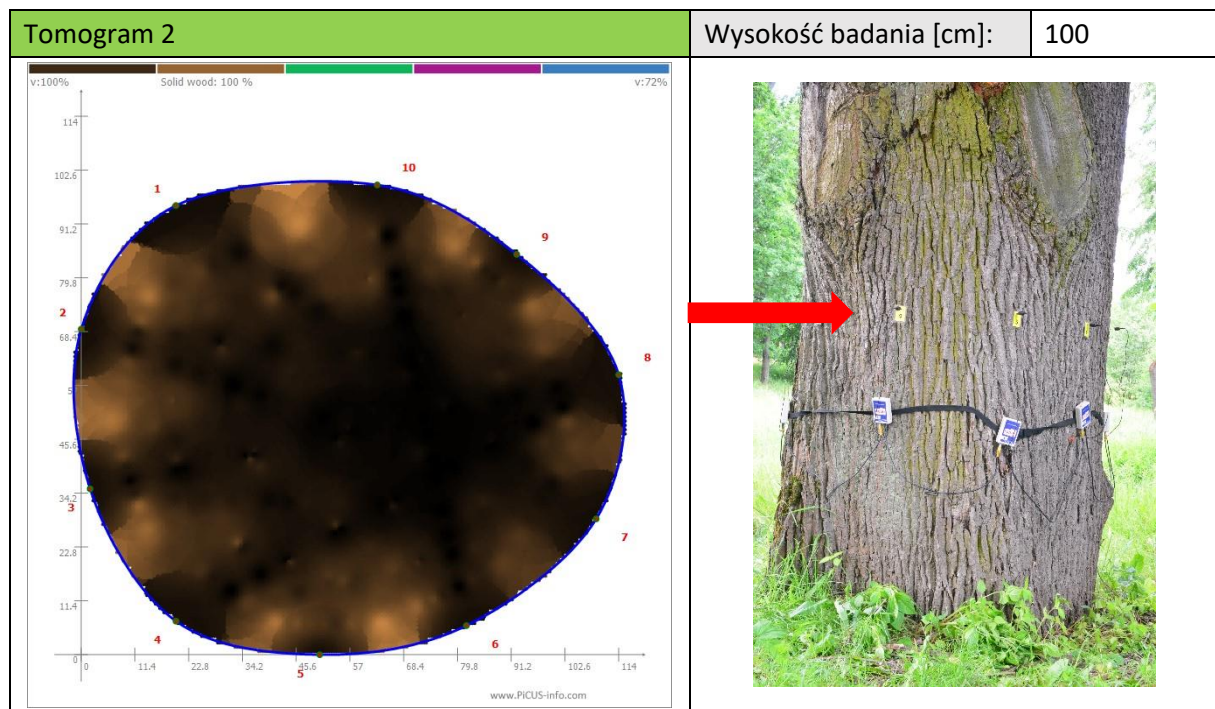
10.2 Badanie stanu pnia z zastosowaniem tomografu sonicznego

Procentowy udział drewna zdrowego / uszkodzonego:		Tomogram 1	Tomogram 2
	Udział drewna zdrowego: (kolor czarny i brązowy na tomogramie)	100 %	100 %
	Udział drewna uszkodzonego: (kolor różowy i błękitny na tomogramie)	0 %	0 %
	Udział drewna o obniżonej wytrzymałości: (kolor zielony na tomogramie)	0 %	0 %

Wynik badania tomograficznego	Badanie tomograficzne nie wykazało uszkodzeń drewna pnia.
Wynik testu obciążeniowego	Badania stabilności w gruncie nie wykonano.
Kondycja drzewa	mocno osłabiona
Stabilność drzewa	dobra
Podsumowanie uwagi	<p>Drzewo posiada status pomnika przyrody.</p> <p>Rośnie w korzystnych warunkach siedliskowych – grunt nie jest zagęszczony, przestrzeń dostępna dla systemu korzeniowego nie jest ograniczona.</p> <p>Istotną wadą jest przysypanie szyi korzeniowej.</p> <p>Badanie tomograficzne nie wykazało istotnych uszkodzeń drewna pnia.</p> <p>Wyliczona metodą SIA szacunkowa wytrzymałość pnia na złamanie w momencie badania jest wystarczająca.</p> <p>Rokowania dalszego rozwoju są średnie. Widoczne są oznaki osłabienia, witalność jest niska.</p> <p>Ze względu na przysypanie szyi korzeniowej konieczne jest przeprowadzenie badania tensometrycznego (testu obciążeniowego) w celu oceny stabilności drzewa w gruncie.</p>

Zalecenia	<p>Należy wykonać cięcia sanitarne (usunięcie martwych i uszkodzonych gałęzi).</p> <p>Nie należy usuwać pędów odroślowych nap pniu – drzewo wykazuje potencjał tworzenia korony wtórnej.</p> <p>Raz w roku należy przeprowadzać kontrole wizualne – szczególnie pod kątem wydzielania się suszu gałęziowego w koronie.</p> <p>Ze względu na przysypanie szyi korzeniowej konieczne jest przeprowadzenie badania tensometrycznego (testu obciążeniowego) w celu oceny stabilności drzewa w gruncie.</p> <p>Test obciążeniowy należy wykonać nie później niż za 2 lata.</p>
Termin następnej kontroli	<p>Kontrolę wizualną należy przeprowadzać raz w roku.</p> <p>Pełną ekspertyzę (w tym badanie tomograficzne i tensometryczne) należy przeprowadzić nie później niż za 2 lata.</p>

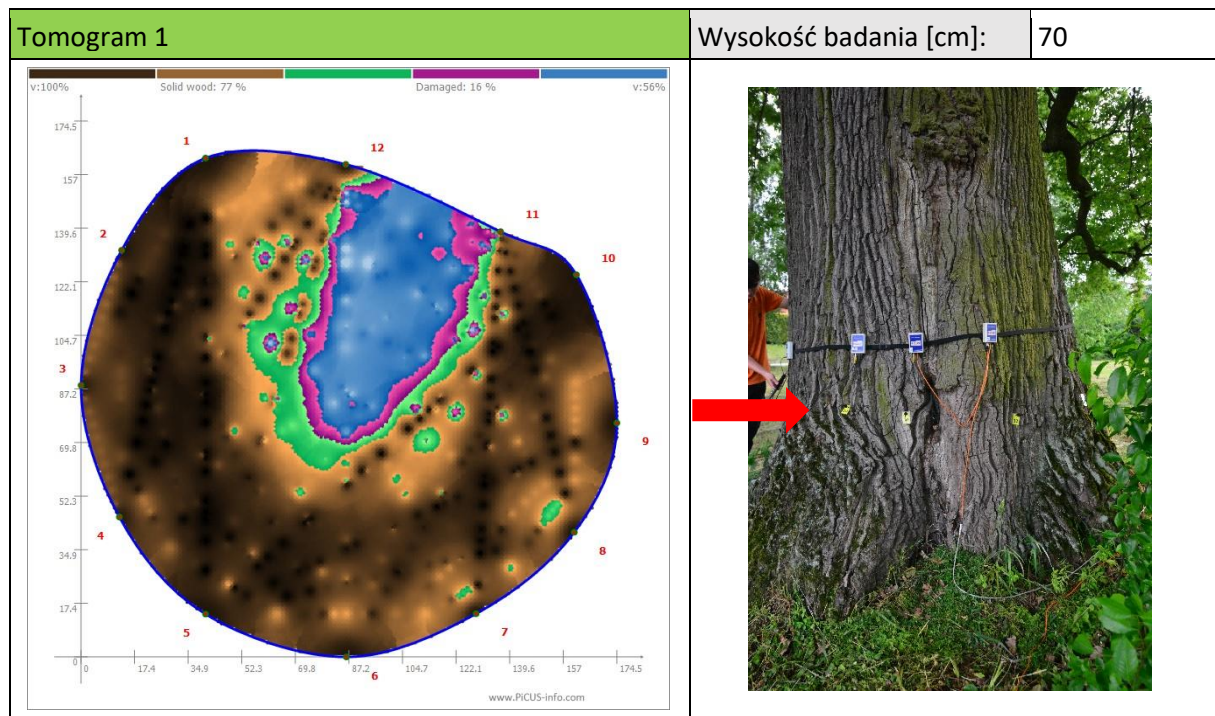
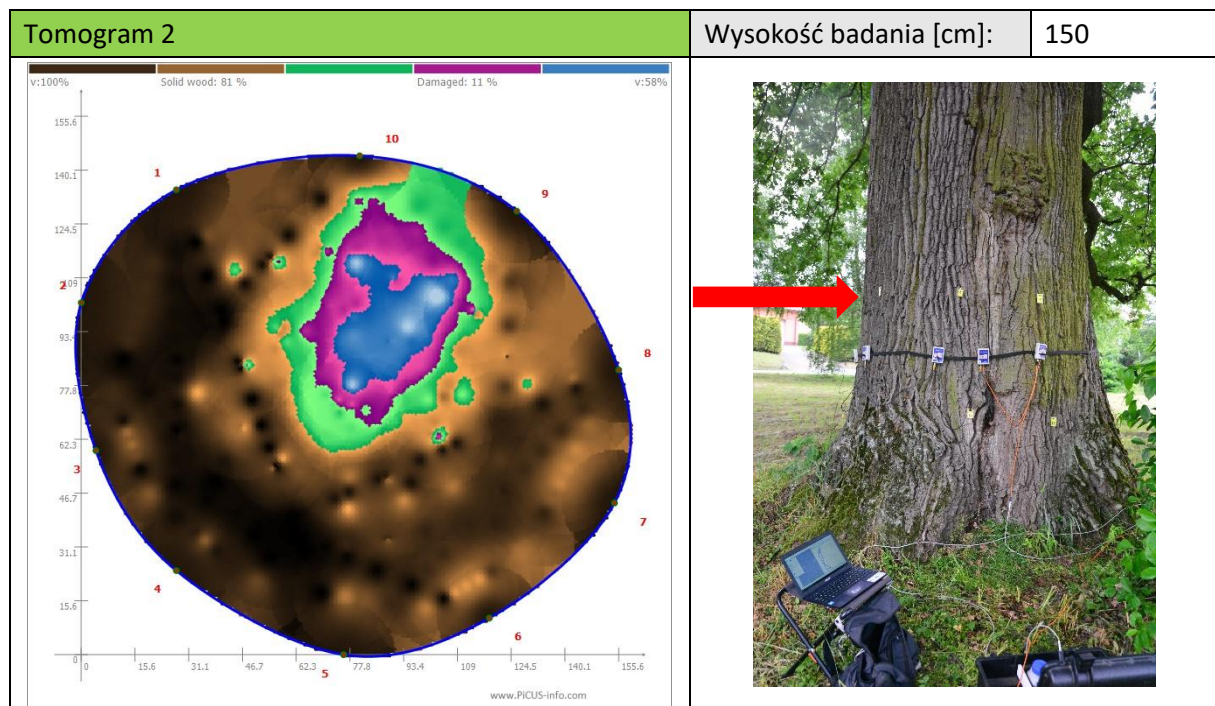
11.2 Badanie stanu pnia z zastosowaniem tomografu sonicznego

Procentowy udział drewna zdrowego / uszkodzonego:		Tomogram 1	Tomogram 2
	Udział drewna zdrowego: (kolor czarny i brązowy na tomogramie)	77 %	81 %
	Udział drewna uszkodzonego: (kolor różowy i błękitny na tomogramie)	16 %	11 %
	Udział drewna o obniżonej wytrzymałości: (kolor zielony na tomogramie)	7 %	8 %

Wynik badania tomograficznego	Badanie tomograficzne wykazało ubytek po stronie północno-wschodniej w dolnym i górnym przekroju pnia.
Wynik testu obciążeniowego	Badania stabilności w gruncie nie wykonano.
Kondycja drzewa	dobra
Stabilność drzewa	dobra
Podsumowanie uwagi	<p>Drzewo posiada status pomnika przyrody. Jest to cenny egzemplarz o wysokich walorach przyrodniczych, krajobrazowych i dendrologicznych.</p> <p>Rośnie w korzystnych warunkach siedliskowych – grunt nie jest zagęszczony, przestrzeń dostępna dla systemu korzeniowego nie jest ograniczona.</p> <p>Badanie tomograficzne wykazało ubytek w północno-wschodniej części pnia.</p> <p>Obecnie ubytek nie wpływa istotnie na kondycję i stabilność drzewa.</p> <p>Wyliczona metodą SIA szacunkowa wytrzymałość pnia na złamanie w momencie badania jest wystarczająca.</p> <p>Rokowania dalszego rozwoju są dobre.</p>
Zalecenia	<p>Należy wykonać cięcia sanitarne (usunięcie martwych i uszkodzonych gałęzi).</p> <p>Raz w roku należy przeprowadzać kontrole wizualne – szczególnie pod kątem wydzielania się suszu gałęziowego w koronie.</p> <p>Zaleca się ograniczenie przemieszczania się ciężkich maszyn w najbliższym otoczeniu drzewa.</p>
