**PROGRAM PRAC KONSERWATORSKICH
DLA DRZEW – POMNIKÓW PRZYRODY
ROSNĄCYCH NA TERENIE GMINY HYŻNE**

Autor opracowania:
Arkadiusz Mroziński

Data opracowania: czerwiec 2023 r.

Rodzaj opracowania	Dokumentacja dendrologiczna	
Temat opracowania	Program prac konserwatorskich dla drzew – pomników przyrody rosnących na terenie Gminy Hyżne	
Obiekt	10 drzew – pomników przyrody rosnących na terenie Gminy Hyżne	
Zleceniodawca	Gmina Hyżne Hyżne 103, 36-024 HYŻNE	
Podstawa formalna	Umowa nr z dnia 31.05.2023 r.	
Zakres prac	<p>Zakres ekspertyzy obejmuje:</p> <ul style="list-style-type: none"> • ocenę stanu zdrowotnego drzew, • badanie stanu wnętrza pnia tomografem sonicznym, • określenie dalszego postępowania z drzewami. 	
Oświadczenie	Oświadczam, że przedmiotowe opracowanie zostało sporządzone prawidłowo, zgodnie z przepisami oraz zleceniem i jest kompletne z punktu widzenia celu, któremu ma służyć.	
Data	czerwiec 2023 (Prace w terenie przeprowadzono w dniach 14.06.2023 r. – 15.06.2023 r.)	
Autor	<p>mgr inż. Arkadiusz Mroziński</p> <p>Rzecznik w zakresie dendrologii, ochrony i uprawy drzew (nr uprawnień: 29/2020)</p> <p>Certyfikowany inspektor drzew (nr uprawnień: ID/105/2017)</p> <p>Inspektor

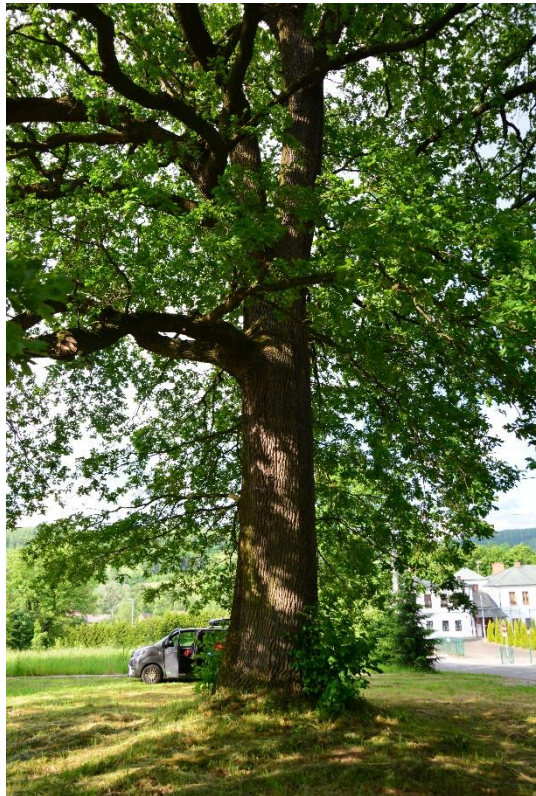
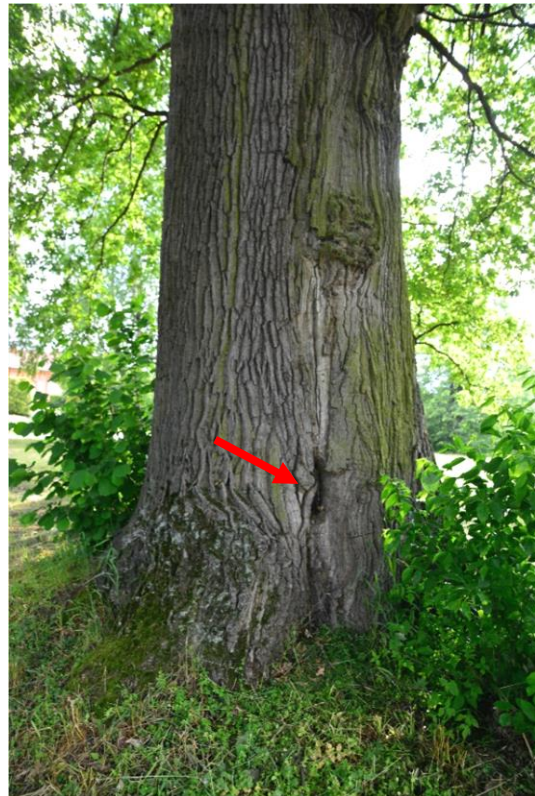
Widok pnia. Widoczny otwór ubytku w szyi korzeniowej

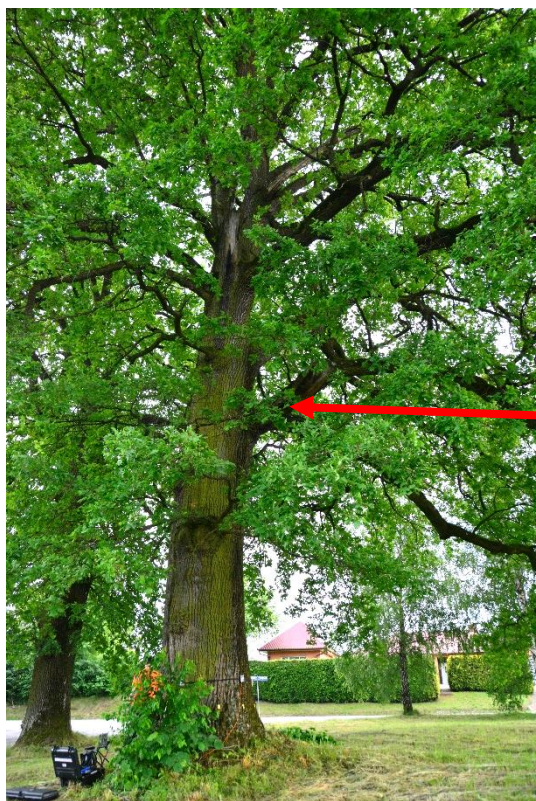
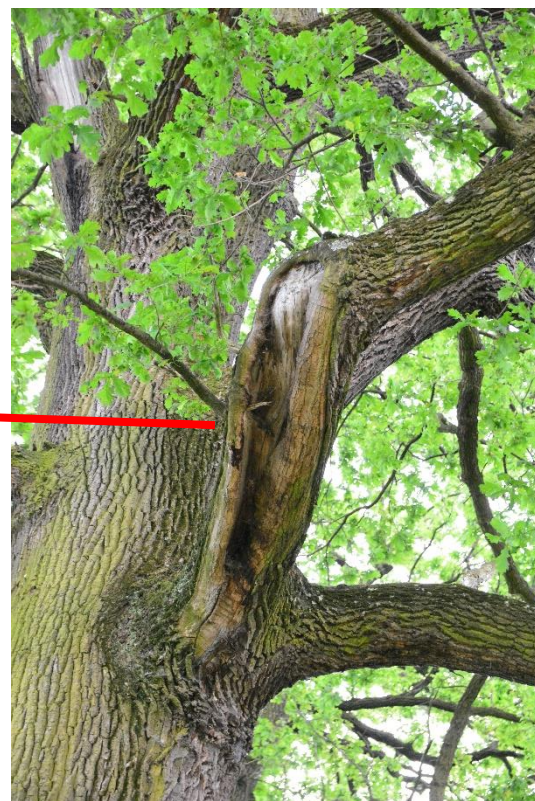
Rana z ubytkiem w konarze

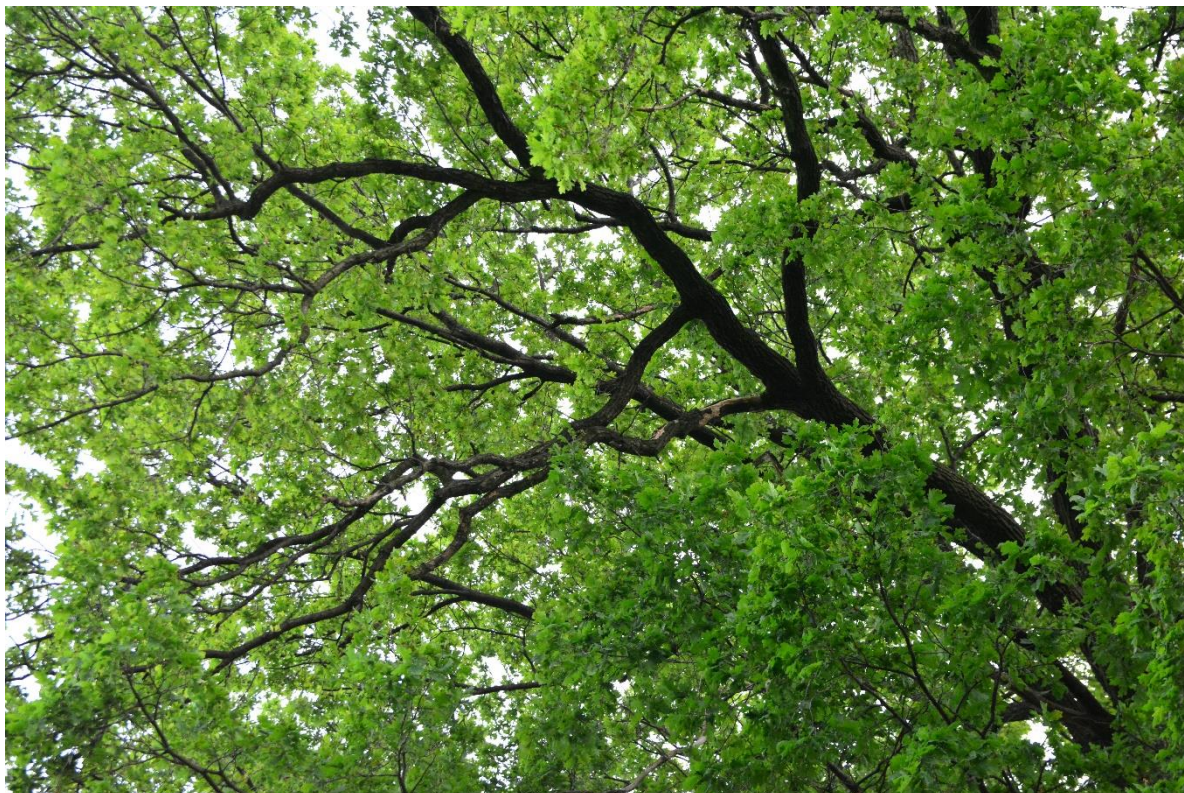
Widok korony. Widoczny susz gałęziowy

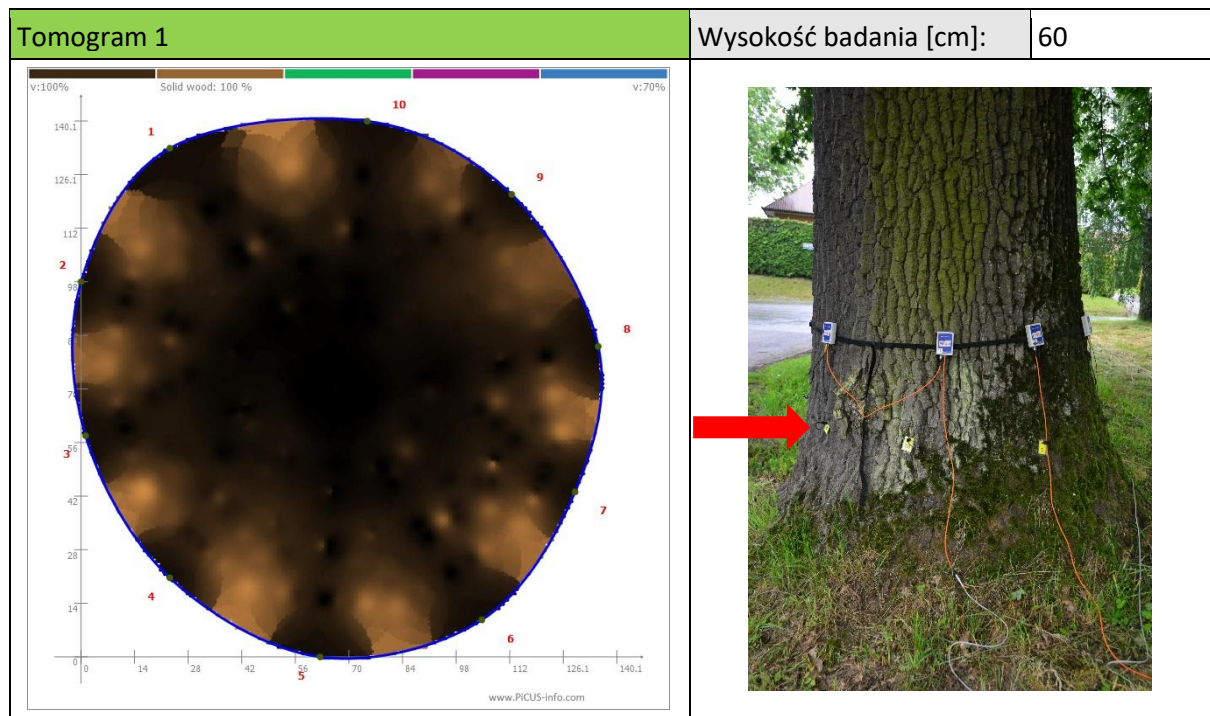
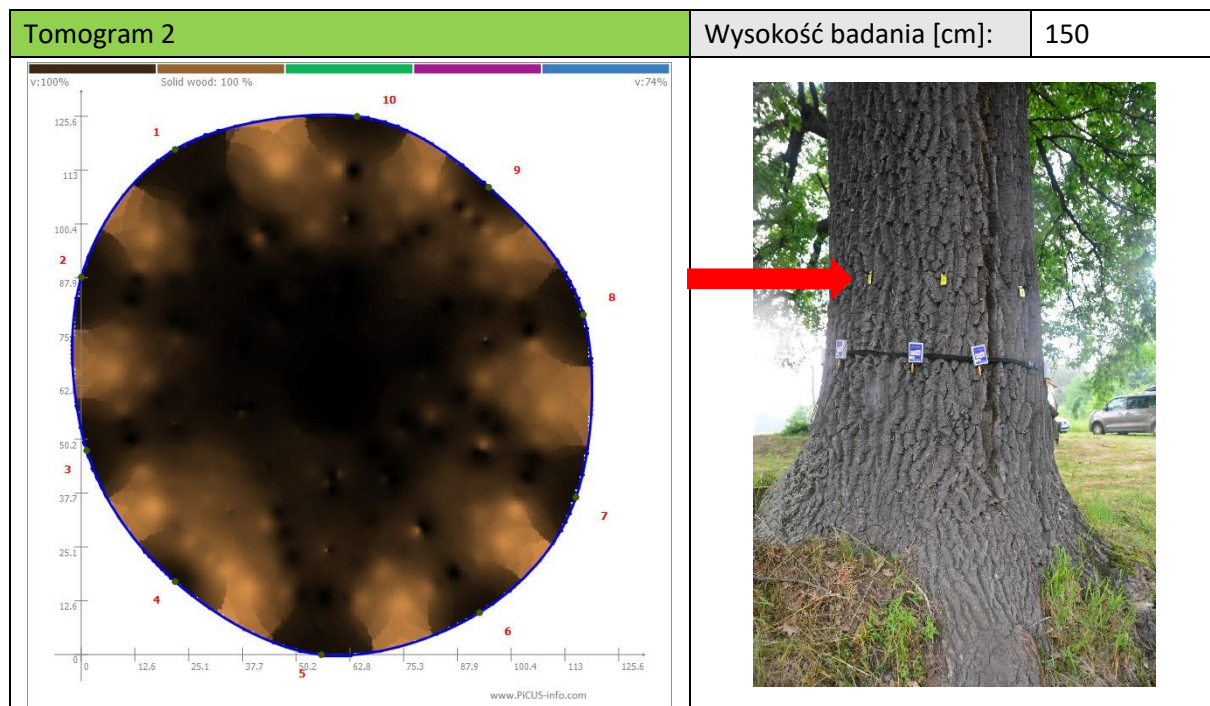
12.2 Badanie stanu pnia z zastosowaniem tomografu sonicznego

Procentowy udział drewna zdrowego / uszkodzonego:		Tomogram 1	Tomogram 2
	Udział drewna zdrowego: (kolor czarny i brązowy na tomogramie)	100 %	100 %
	Udział drewna uszkodzonego: (kolor różowy i błękitny na tomogramie)	0 %	0 %
	Udział drewna o obniżonej wytrzymałości: (kolor zielony na tomogramie)	0 %	0 %

Wynik badania tomograficznego	Badanie tomograficzne nie wykazało uszkodzenia pnia.
Wynik testu obciążeniowego	Badania stabilności w gruncie nie wykonano.
Kondycja drzewa	dobra
Stabilność drzewa	dobra
Podsumowanie uwagi	<p>Drzewo posiada status pomnika przyrody. Jest to cenny egzemplarz o wysokich walorach przyrodniczych, krajobrazowych i dendrologicznych. Rośnie w korzystnych warunkach siedliskowych – grunt nie jest zagęszczony, przestrzeń dostępna dla systemu korzeniowego jest ograniczona tylko z jednej strony. Badanie tomograficzne nie wykazało uszkodzenia drewna pnia. Obecnie ubytek nie wpływa istotnie na kondycję i stabilność drzewa. Wyliczona metodą SIA szacunkowa wytrzymałość pnia na złamanie w momencie badania jest wystarczająca. Rokowania dalszego rozwoju są dobre.</p>
Zalecenia	<p>Należy wykonać cięcia sanitarne (usunięcie martwych i uszkodzonych gałęzi). Raz w roku należy przeprowadzać kontrole wizualne – szczególnie pod kątem wydzielania się suszu gałęziowego w koronie.</p>

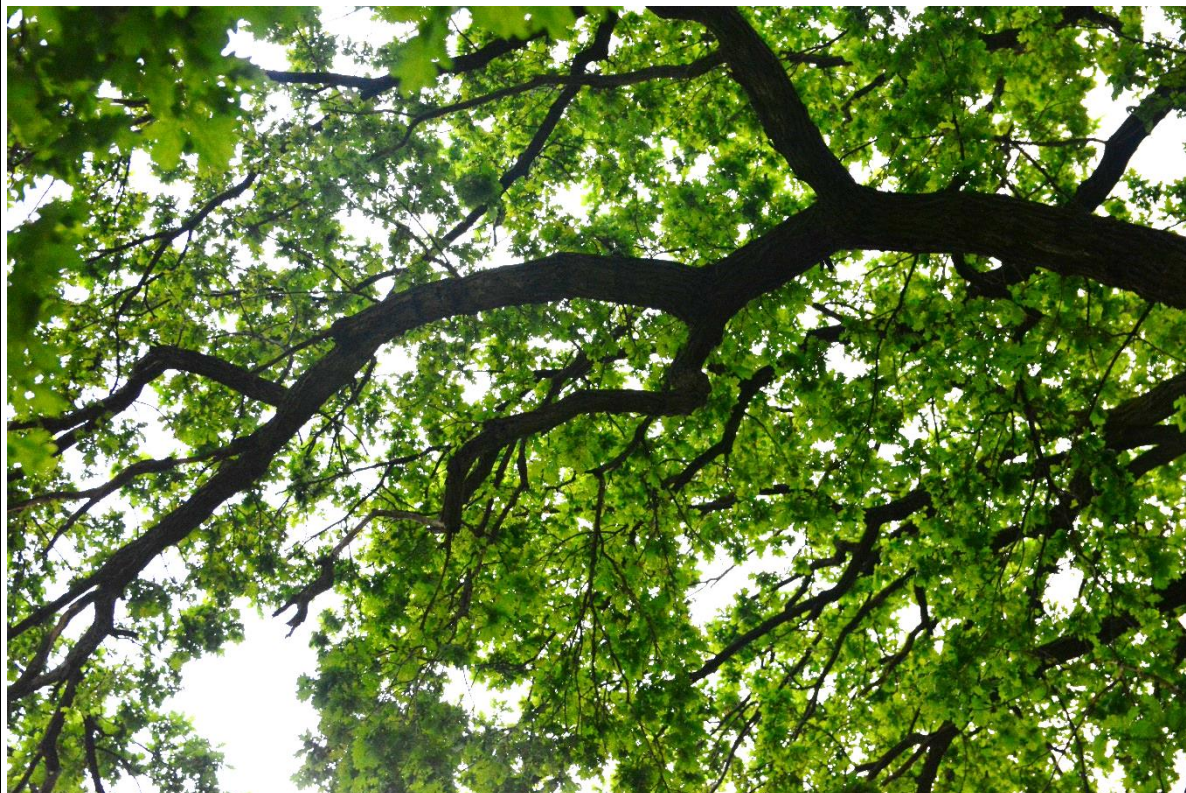
Widok korony. Widoczny susz gałęziowy

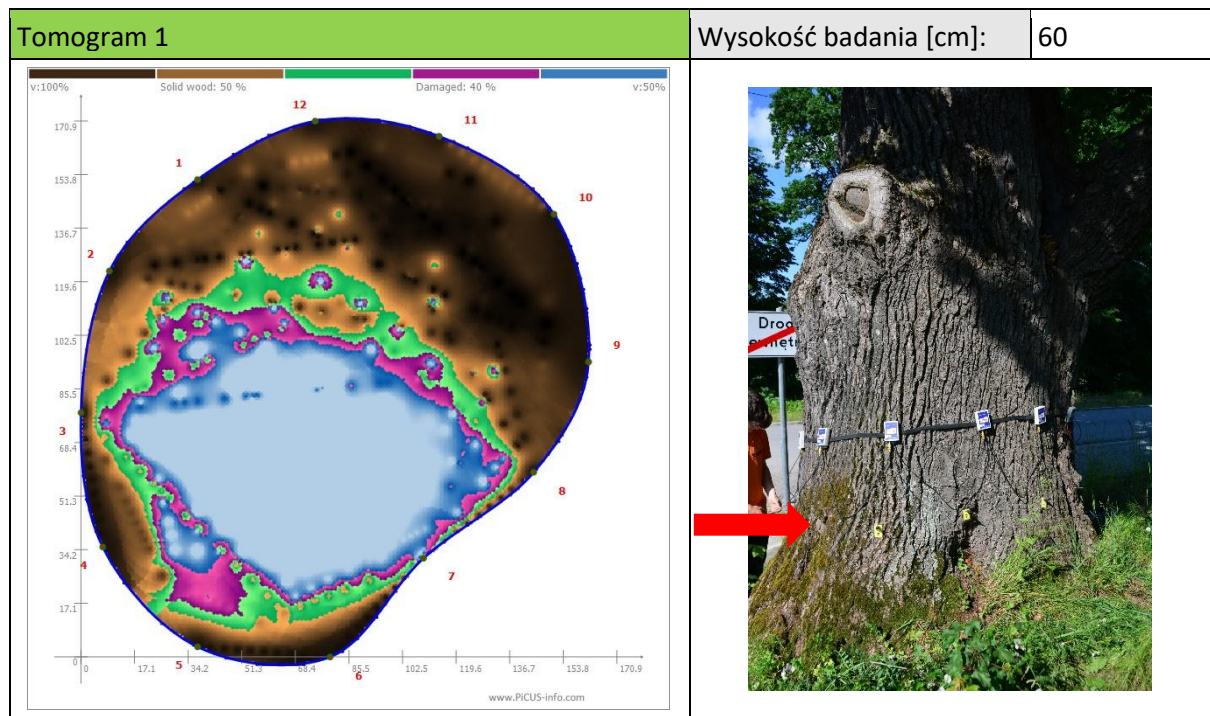
13.2 Badanie stanu pnia z zastosowaniem tomografu sonicznego

Procentowy udział drewna zdrowego / uszkodzonego:		Tomogram 1
	Udział drewna zdrowego: (kolor czarny i brązowy na tomogramie)	50 %
	Udział drewna uszkodzonego: (kolor różowy i błękitny na tomogramie)	40 %
	Udział drewna o obniżonej wytrzymałości: (kolor zielony na tomogramie)	10 %

Wynik badania tomograficznego	Badanie tomograficzne wykazało rozległy ubytek obejmujący większą część pnia.
Wynik testu obciążeniowego	Badania stabilności w gruncie nie wykonano.
Kondycja drzewa	mocno osłabiona
Stabilność drzewa	osłabiona
Podsumowanie uwagi	<p>Drzewo posiada status pomnika przyrody. Rośnie w średnio korzystnych warunkach siedliskowych. Badanie tomograficzne nie wykazało rozległy ubytek drewna w pniu. Wyliczona metodą SIA szacunkowa wytrzymałość pnia na złamanie w momencie badania jest wystarczająca, ale należy mieć na uwadze, że stwierdzona obecność żółciaka siarkowego źle rokuje (żółciak jest grzybem „agresywnym”, powodujący intensywną brunatną zgniliznę).</p>
Zalecenia	<p>Należy wykonać cięcia sanitarne (usunięcie martwych i uszkodzonych gałęzi). Boczny konar po stronie boiska należy odciążyć (delikatna redukcja konaru). Raz w roku należy przeprowadzać kontrole wizualne – szczególnie pod kątem wydzielania się suszu gałęziowego w koronie. Konieczne jest przeprowadzenie testu obciążeniowego oraz inspekcji korony. Test obciążeniowy oraz inspekcję korony należy wykonać nie później niż za 2 lata.</p>

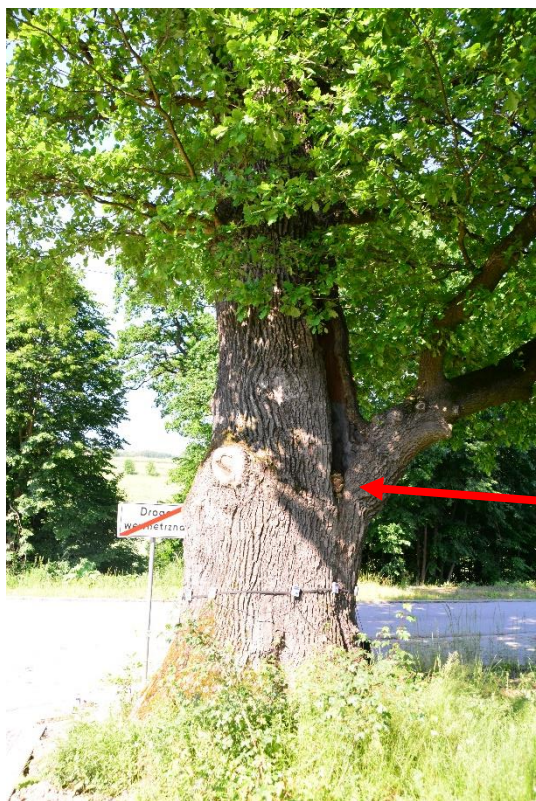
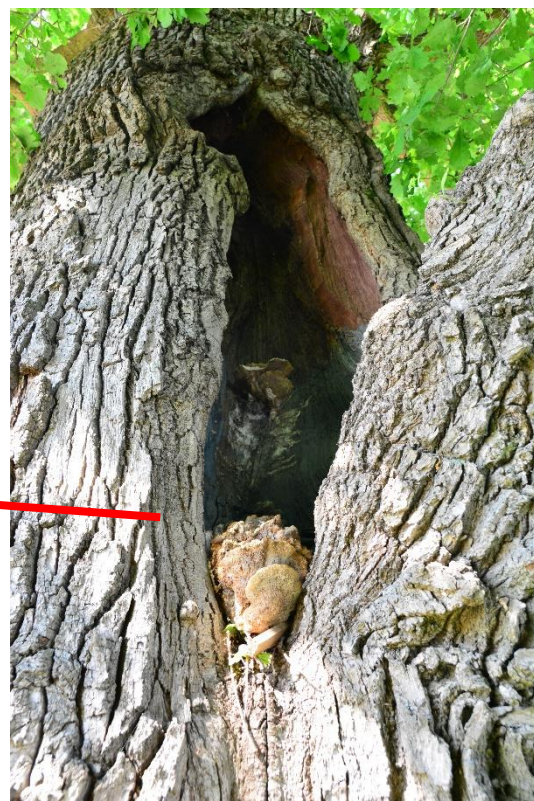
Ubytek w pniu. Widoczny owocnik zółciaka siarkowego

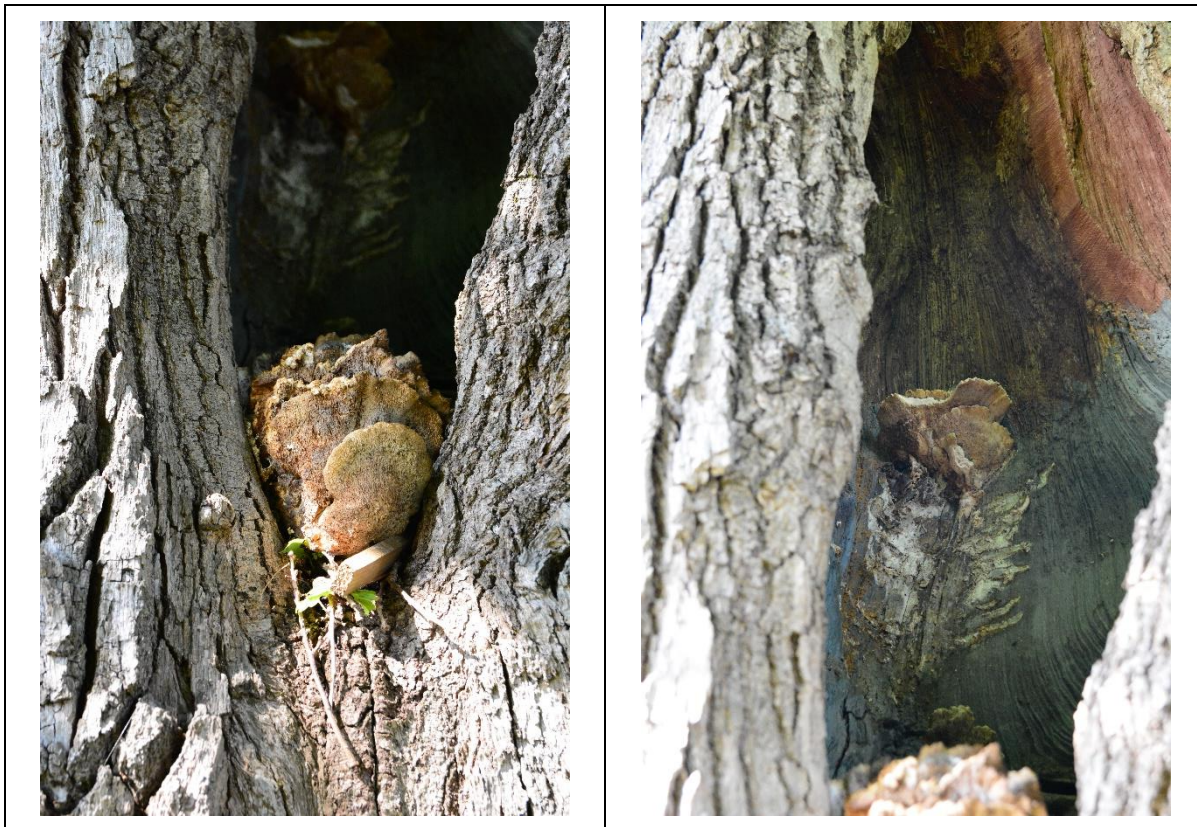
Ubytek w pniu. Widoczny owocnik żółciaka siarkowego
