**PROGRAM PRAC KONSERWATORSKICH
DLA DRZEW – POMNIKÓW PRZYRODY
ROSNĄCYCH NA TERENIE GMINY HYŻNE**

Autor opracowania:
Arkadiusz Mroziński

Data opracowania: czerwiec 2023 r.

Rodzaj opracowania	Dokumentacja dendrologiczna	
Temat opracowania	Program prac konserwatorskich dla drzew – pomników przyrody rosnących na terenie Gminy Hyżne	
Obiekt	10 drzew – pomników przyrody rosnących na terenie Gminy Hyżne	
Zleceniodawca	Gmina Hyżne Hyżne 103, 36-024 HYŻNE	
Podstawa formalna	Umowa nr z dnia 31.05.2023 r.	
Zakres prac	<p>Zakres ekspertyzy obejmuje:</p> <ul style="list-style-type: none"> • ocenę stanu zdrowotnego drzew, • badanie stanu wnętrza pnia tomografem sonicznym, • określenie dalszego postępowania z drzewami. 	
Oświadczenie	Oświadczam, że przedmiotowe opracowanie zostało sporządzone prawidłowo, zgodnie z przepisami oraz zleceniem i jest kompletne z punktu widzenia celu, któremu ma służyć.	
Data	czerwiec 2023 (Prace w terenie przeprowadzono w dniach 14.06.2023 r. – 15.06.2023 r.)	
Autor	<p>mgr inż. Arkadiusz Mroziński</p> <p>Rzecznik w zakresie dendrologii, ochrony i uprawy drzew (nr uprawnień: 29/2020)</p> <p>Certyfikowany inspektor drzew (nr uprawnień: ID/105/2017)</p> <p>Inspektor

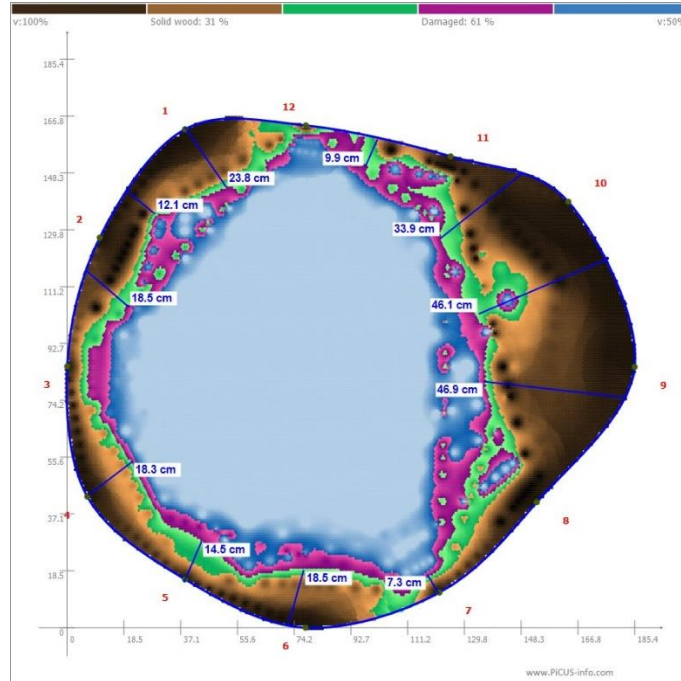
Tomogram 1	Wysokość badania [cm]:	60
Grubość ścianki drewna zdrowego [cm]	min:	7,3
	max:	46,9

Wynik badania tomograficznego	Badanie tomograficzne wykazało obecność rozległego ubytku drewna w pniu: Widoczny w dolnym przekroju ubytek pnia obejmuje większą część przekroju. Grubość pozostałej ścianki drewna zdrowego wynosi od 7,3 cm do 46,9 cm. W górnym przekroju ubytek nieco zanikający, obejmuje rdzeniową część pnia. Grubość pozostałej ścianki drewna zdrowego wynosi od 11,7 cm do 45,1 cm.
Wynik testu obciążeniowego	Badania stabilności w gruncie nie wykonano.
Kondycja drzewa	mocno osłabiona
Stabilność drzewa	dobra
Podsumowanie uwagi	Drzewo posiada status pomnika przyrody. Rośnie w niekorzystnych warunkach siedliskowych – grunt jest miejscami zagęszczony. Badanie tomograficzne wykazało rozległy ubytek drewna w pniu. Wyliczona metodą SIA szacunkowa wytrzymałość pnia na złamanie w momencie badania jest wystarczająca. Rokowania dalszego rozwoju są umiarkowanie niekorzystne. Z powodu niekorzystnych warunków siedliskowych, fazy rozwoju drzewa oraz uszkodzenia pnia drzewo wymaga regularnych kontroli.

Zalecenia	Należy wykonać cięcia sanitarne (usunięcie martwych i uszkodzonych gałęzi). Zaleca się ochronę bezpośredniego otoczenia drzewa – należy unikać parkowania pojazdów bezpośrednio pod drzewem. Raz w roku należy przeprowadzać kontrole wizualne – szczególnie pod kątem wydzielania się suszu gałęziowego w koronie.
Termin następnej kontroli	Kontrolę wizualną należy przeprowadzać raz w roku. Pełną ekspertyzę (w tym badanie tomograficzne) należy przeprowadzić nie później niż za 2 lata.

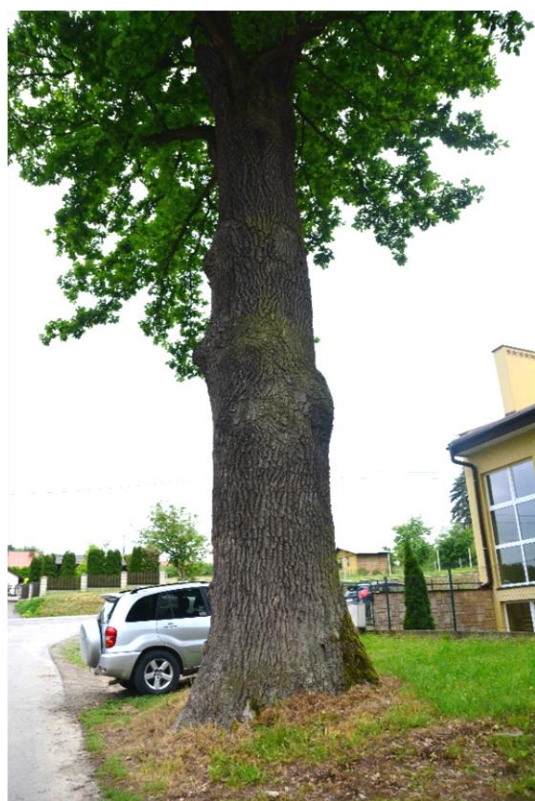
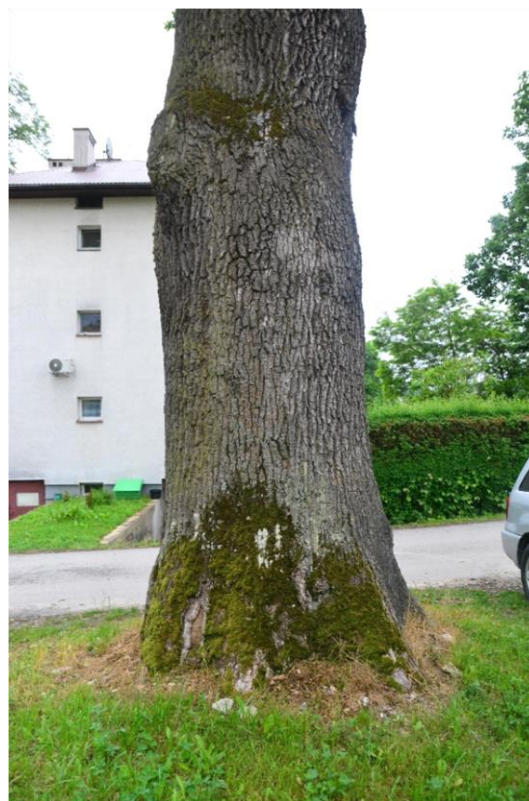
Korzenie szyja korzeniowa	<p>Wykształcone nabiegi korzeniowe.</p> <p>Na nabiegach widoczne rany.</p> <p>Po stronie północno-zachodniej w szyi korzeniowej rana zarastająca tkanką przyranną.</p>									
Pień	<p>Pień typu kłoda.</p> <p>Widoczne pasy deficytu przyrostu.</p> <p>Na pniu rany zarośnięte, guzy.</p> <p>Na wysokości 9,5 m pień rozwidla się U-kształtnie na dwa przewodniki.</p> <p>W rozwidleniu po stronie północnej duża rana zarastająca po amputowanym konarze, w ranie początek rozkładu drewna.</p>									
Korona	<p>Korona rachityczna, mocno przerzedzona. W górnej części korony struktura pędów wskazuje na bardzo niską witalność (faza 3 w skali Roloffa).</p> <p>W koronie ślady cięć, w tym duże rany – korona była w przeszłości mocno zredukowana (wykonane były cięcia boczne i wierzchołkowe).</p> <p>Niewielka ilość drobnego suszu gałęziowego.</p> <p>Witalność niska (faza 3 – rezygnacji w skali Roloffa).</p>

Widok szyi korzeniowej i pnia

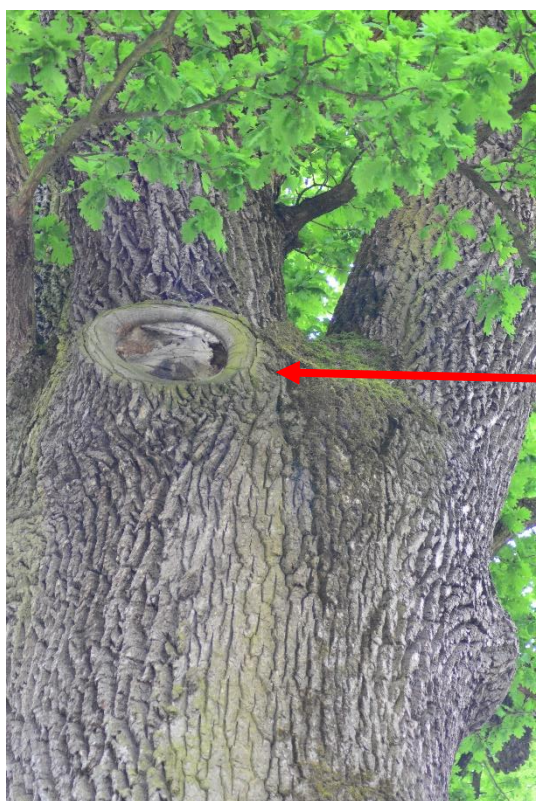
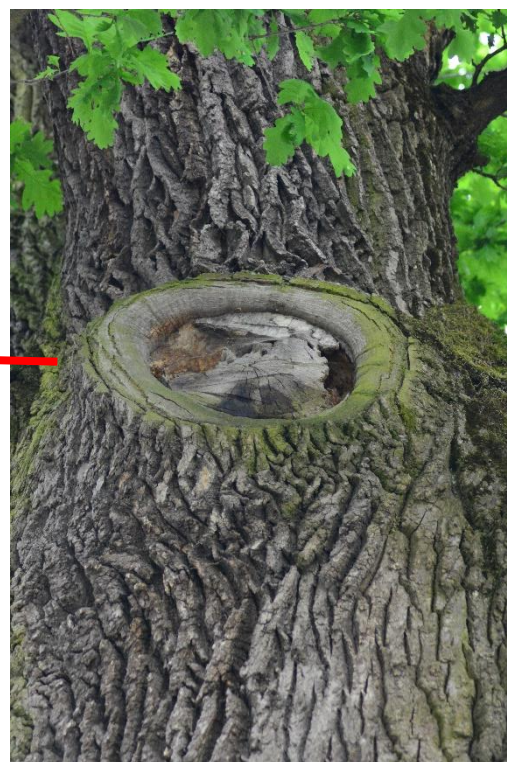
Rana na pniu

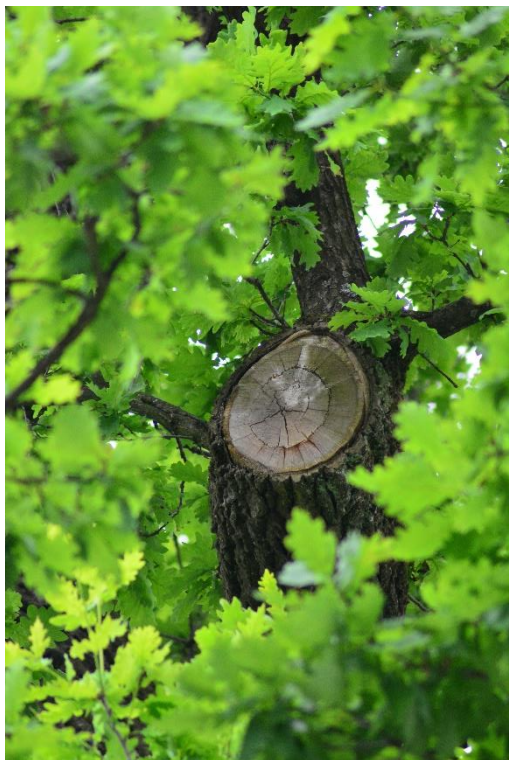
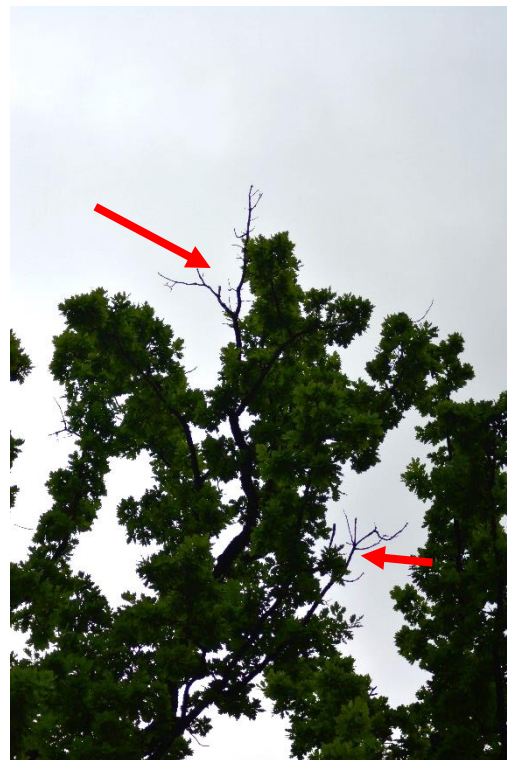
Rana i susz gałęziowy w koronie

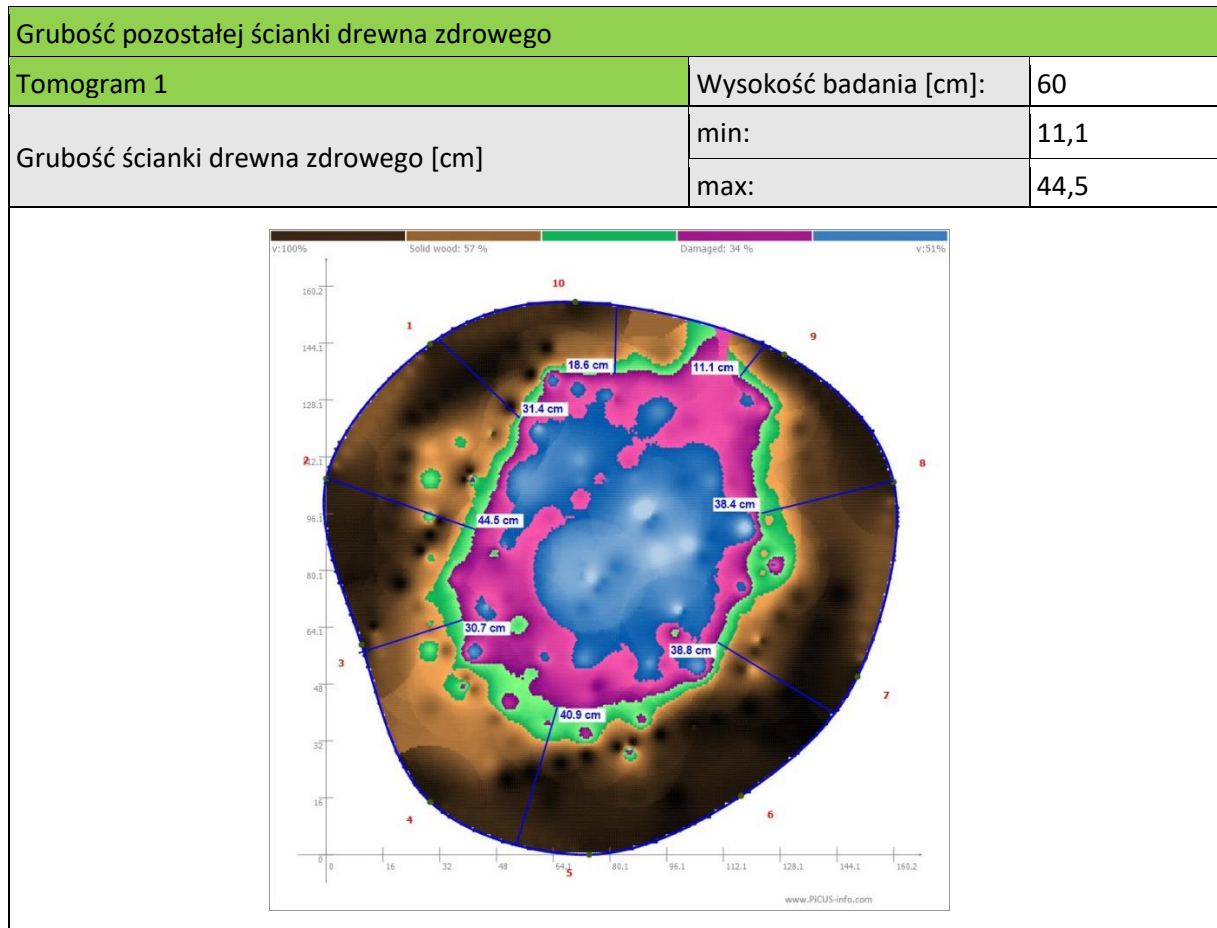
Procentowy udział drewna zdrowego / uszkodzonego:		Tomogram 1	Tomogram 2
	Udział drewna zdrowego: (kolor czarny i brązowy na tomogramie)	57 %	94 %
	Udział drewna uszkodzonego: (kolor różowy i błękitny na tomogramie)	34 %	1 %
	Udział drewna o obniżonej wytrzymałości: (kolor zielony na tomogramie)	9 %	5 %

Wynik badania tomograficznego	<p>Badanie tomograficzne wykazało obecność ubytku drewna w dolnym przekroju pnia. Ubytek pnia obejmuje rdzeniową część przekroju.</p> <p>Grubość pozostałej ścianki drewna zdrowego wynosi od 11,1 cm do 44,5 cm.</p> <p>Ubytek zanikający, w górnym przekroju stwierdzono niewielkie zmiany struktury drewna w obrębie rdzenia pnia.</p>
Wynik testu obciążeniowego	<p>Badania stabilności w gruncie nie wykonano.</p>
Kondycja drzewa	<p>osłabiona</p>
Stabilność drzewa	<p>dobra</p>
Podsumowanie uwagi	<p>Drzewo posiada status pomnika przyrody.</p> <p>Rośnie w umiarkowanie korzystnych warunkach siedliskowych – grunt nie jest zagęszczony, przestrzeń dostępna dla systemu korzeniowego jest ograniczona.</p> <p>Badanie tomograficzne wykazało ubytek drewna w pniu w dolnym przekroju.</p> <p>Wyliczona metodą SIA szacunkowa wytrzymałość pnia na złamanie w momencie badania jest wystarczająca.</p> <p>Rokowania dalszego rozwoju są umiarkowanie korzystne.</p> <p>Z powodu warunków, w jakich drzewo rośnie, fazy rozwoju oraz uszkodzenia pnia drzewo wymaga regularnych kontroli.</p>

Zalecenia	<p>Należy wykonać cięcia sanitarne (usunięcie martwych i uszkodzonych gałęzi).</p> <p>Raz w roku należy przeprowadzać kontrole wizualne – szczególnie pod kątem wydzielania się suszu gałęziowego w koronie.</p>
Termin następnej kontroli	<p>Kontrolę wizualną należy przeprowadzać raz w roku.</p> <p>Pełną ekspertyzę (w tym badanie tomograficzne) należy przeprowadzić nie później niż za 2 lata.</p>

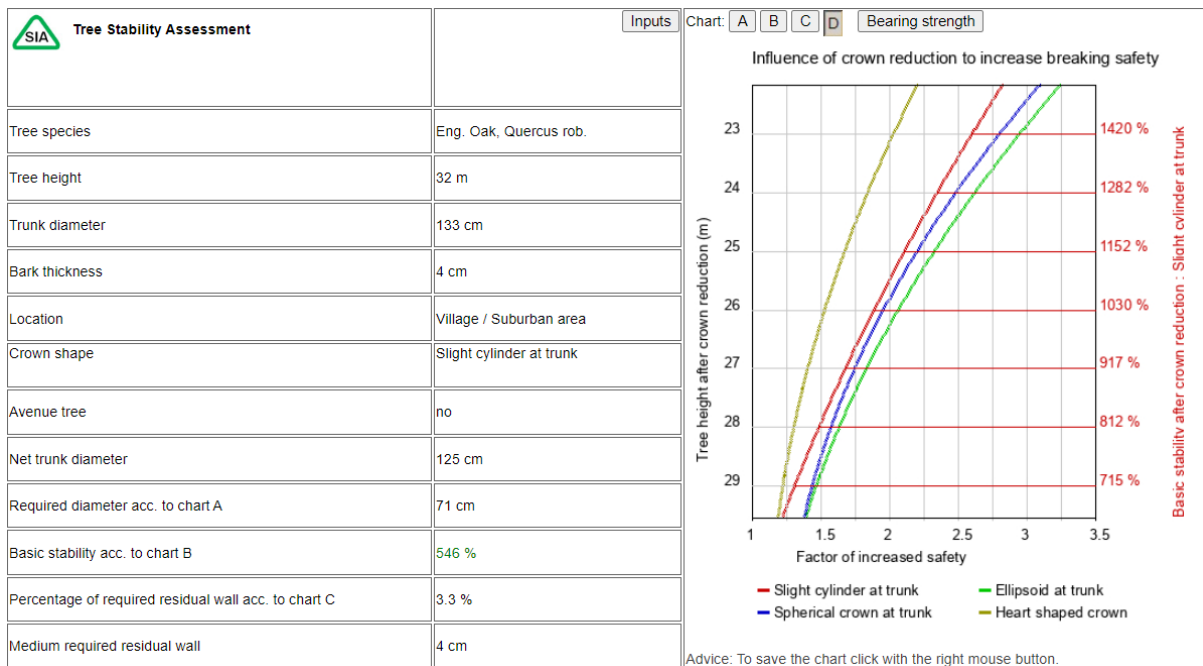
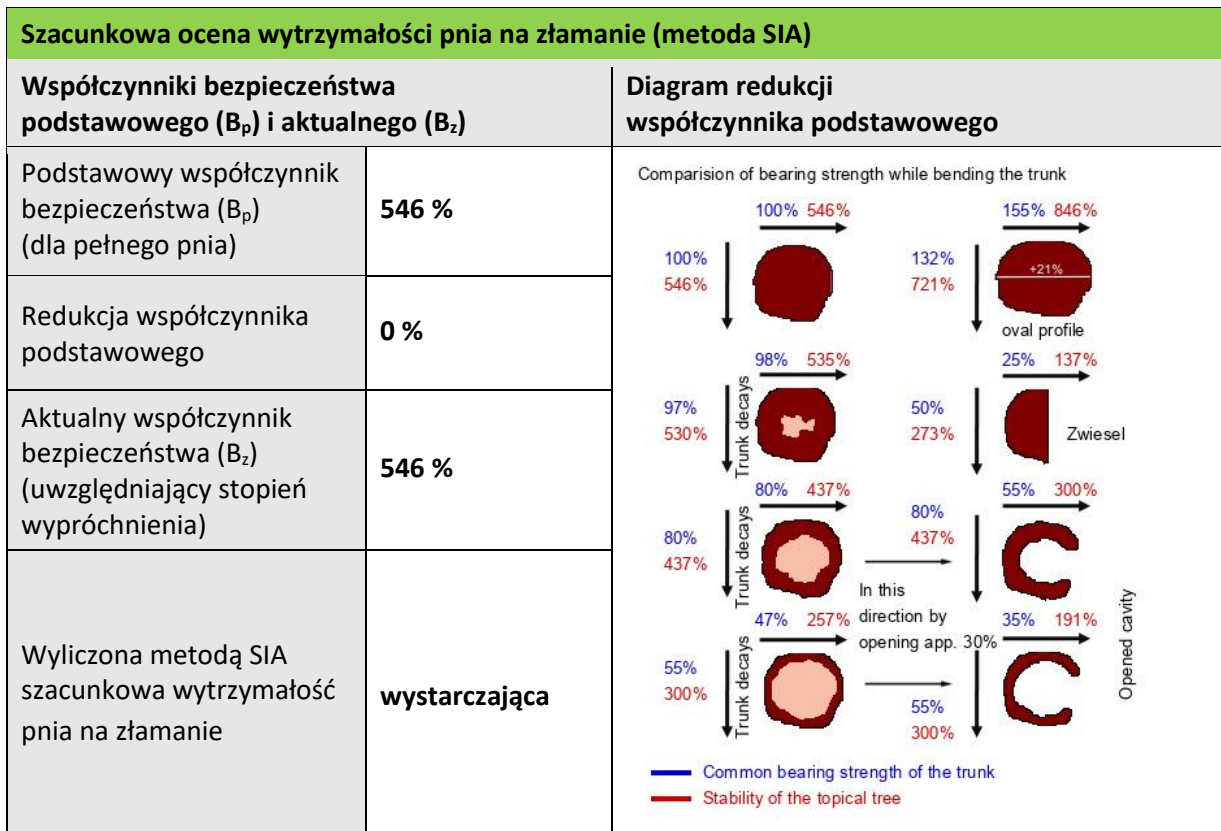
Ryc. 5 Formularz SIA

Wynik badania tomograficznego	Badanie tomograficzne nie wykazało istotnych uszkodzeń drewna pnia.
Wynik testu obciążeniowego	Badania stabilności w gruncie nie wykonano.
Kondycja drzewa	dobra
Stabilność drzewa	dobra
Podsumowanie uwagi	<p>Drzewo posiada status pomnika przyrody.</p> <p>Rośnie w umiarkowanie korzystnych warunkach siedliskowych – grunt jest zagęszczony z jednej strony, przestrzeń dostępna dla systemu korzeniowego jest jednostronnie ograniczona.</p> <p>Istotną wadą jest przysypanie szyi korzeniowej.</p> <p>Badanie tomograficzne nie wykazało istotnych uszkodzeń drewna pnia.</p> <p>Wyliczona metodą SIA szacunkowa wytrzymałość pnia na złamanie w momencie badania jest wystarczająca.</p> <p>Rokowania dalszego rozwoju są korzystne.</p> <p>Z powodu warunków, w jakich drzewo rośnie, fazy rozwoju oraz uszkodzenia pnia drzewo wymaga regularnych kontroli.</p> <p>Ze względu na przysypanie szyi korzeniowej konieczne jest przeprowadzenie badania tensometrycznego (testu obciążeniowego) w celu oceny stabilności drzewa w gruncie.</p>

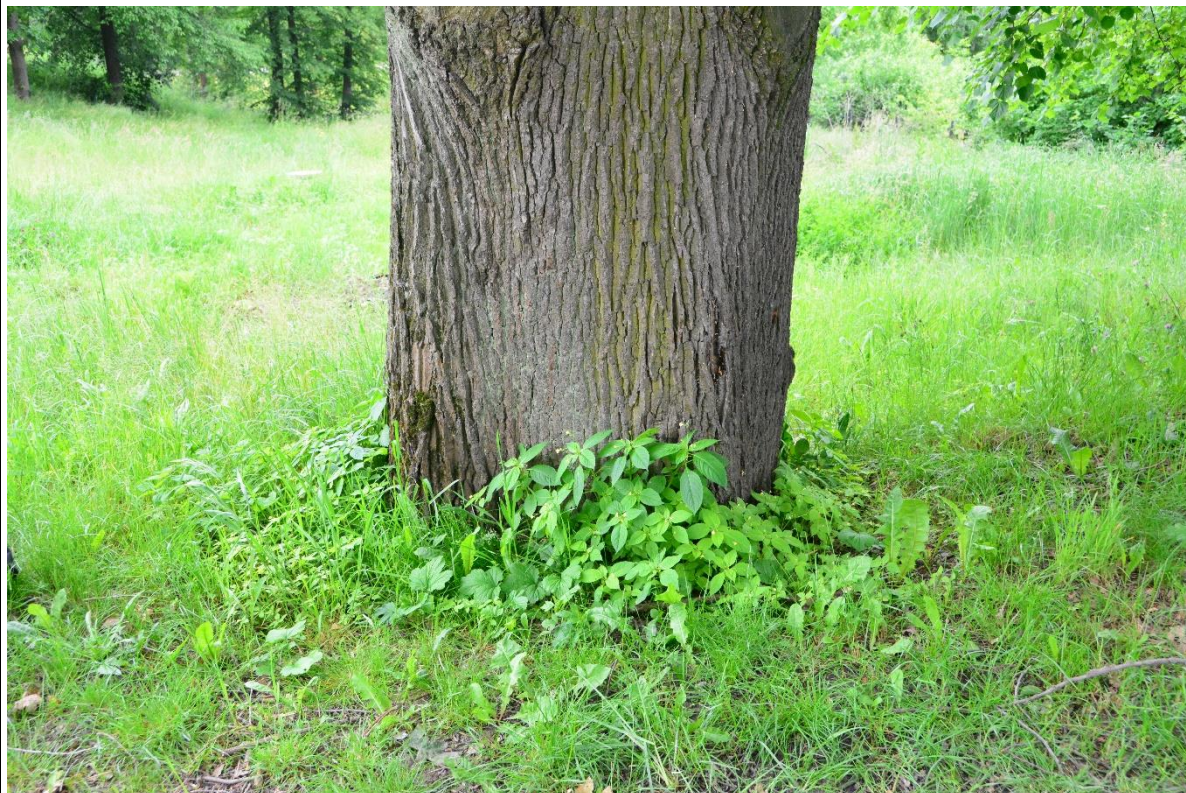
Widok podłoża i szyi korzeniowej

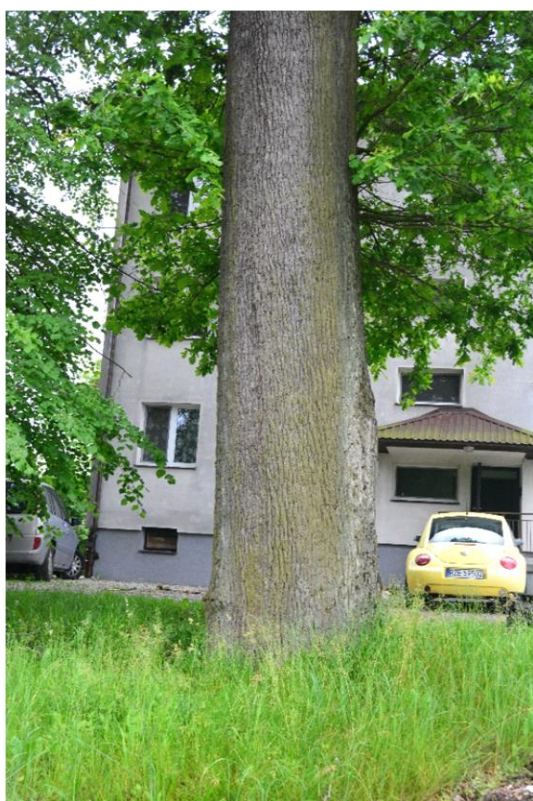
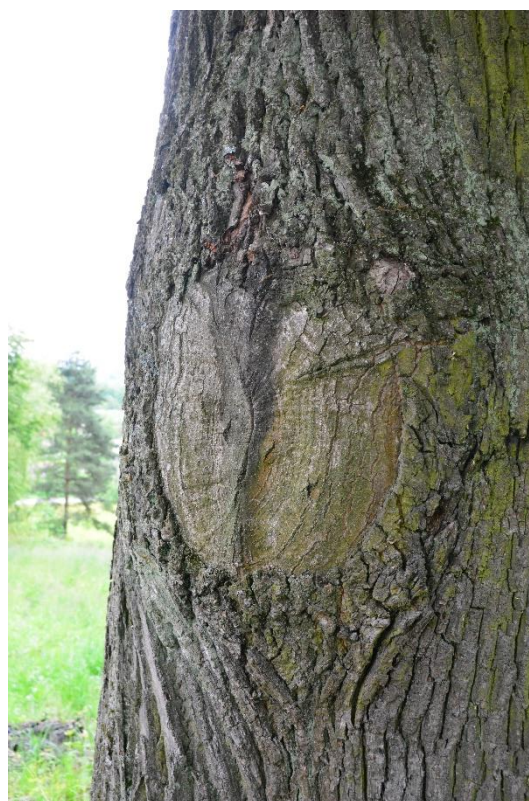
Korzenie szyja korzeniowa	<p>Korzenie zakryte.</p> <p>Szyja korzeniowa przysypana - nabiegi korzeniowe niewidoczne.</p> <p>Falistość przekroju szyi korzeniowej.</p>								
Pień	<p>Pień typu kłoda. W dolnej części pnia od wysokości 3 m do nasady korony duża ilość pędów epikormicznych, wykształconych w miejscach cięć podkrzesujących.</p> <p>Na pniu rany zarośnięte, niezarośnięte i zarastające (w tym po stronie północno-wschodniej na wysokości 10 m duża rana zarastająca po odciętych dużym konarze, w ranie ubytek). Powyżej, na wysokości 12 m rozwidlenie U-kształtne pnia.</p>								
Korona	<p>Korona wąska, silnie zredukowana, w dużej części ma charakter korony wtórnej, składającej się z pędów odroślowych.</p> <p>W koronie liczne rany po cięciach (w tym po stronie wschodniej na wysokości około 14 m duża rana po odciętych konarze).</p> <p>W części wierzchołkowej wykształcone reiteraty.</p> <p>Po stronie wschodniej korona w zwarciu z koroną sąsiedniego drzewa.</p> <p>Witalność nieznacznie obniżona (faza 1 – degeneracji w skali Roloffa).</p>

Widok szyi korzeniowej i pnia. Widoczna zarośnięta rana

Zalecenia	<p>Należy wykonać cięcia sanitarne (usunięcie martwych i uszkodzonych gałęzi).</p> <p>Raz w roku należy przeprowadzać kontrole wizualne – szczególnie pod kątem wydzielania się suszu gałęziowego w koronie.</p> <p>Ze względu na przysypanie szyi korzeniowej konieczne jest przeprowadzenie badania tensometrycznego (testu obciążeniowego) w celu oceny stabilności drzewa w gruncie.</p> <p>Test obciążeniowy należy wykonać nie później niż za 2 lata.</p>
Termin następnej kontroli	<p>Kontrolę wizualną należy przeprowadzać raz w roku.</p> <p>Pełną ekspertyzę (w tym badanie tomograficzne i tensometryczne) należy przeprowadzić nie później niż za 2 lata.</p>

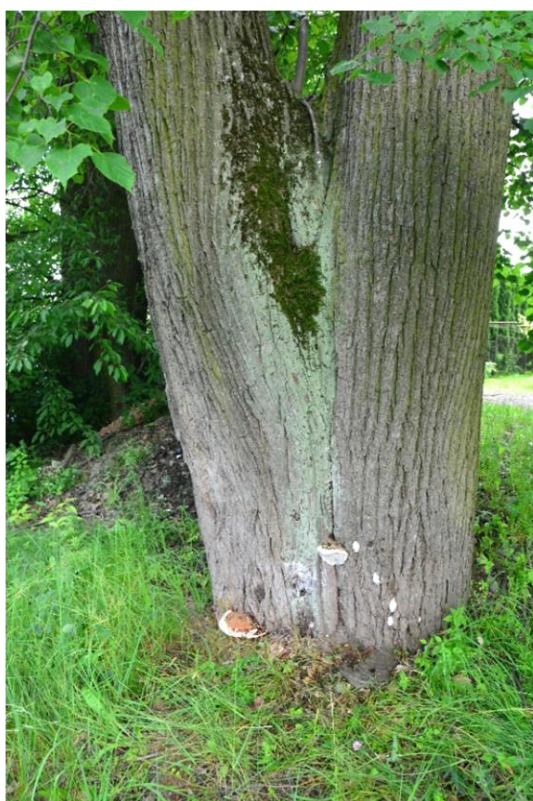
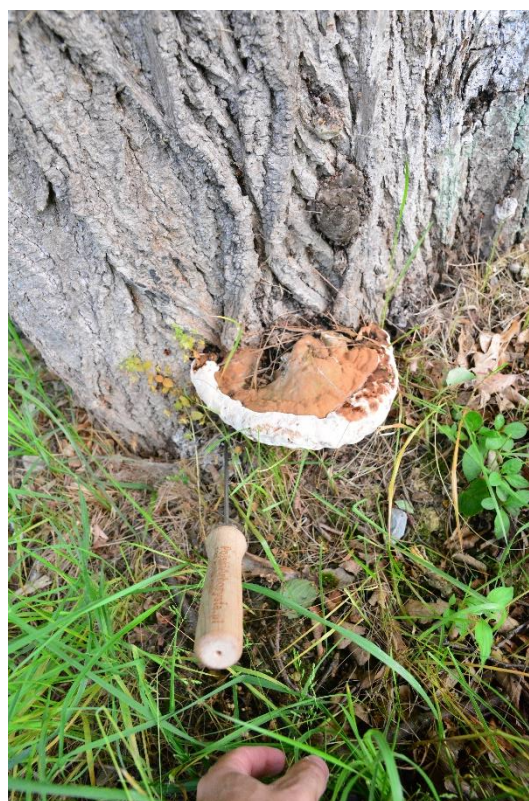
Korzenie szyja korzeniowa	<p>Korzenie zakryte.</p> <p>Szyja korzeniowa przysypana po stronie południowej - nabiegi korzeniowe niewidoczne.</p> <p>Po stronie północnej w szyi korzeniowej owocniki grzyba pasożytniczego gat. lakownica spłaszczona (<i>Ganoderma applanatum</i>).</p> <p>Badanie sondą arborystyczną wykazało głęboki ubytek w korzeniach i szyi korzeniowej po stronie północnej.</p>								
Pień	<p>Pięć rozwidła się na wysokości 1,8 m U-kształtne na dwa główne pnie, od tej wysokości do wysokości nasady korony na pniu występują liczne pędy epikormiczne.</p> <p>Na południowo-zachodnim pniu kolejne rozwidlenie na wysokości 6 m U-kształtne przechodzące w V-kształtne.</p> <p>Na pniu liczne rany po cięciach.</p> <p>Badanie osłuchowe gumowym młotkiem wykazało ubytek w dolnej części pnia.</p>								
Korona	<p>Korona wąska, asymetryczna, wykształcona w kierunku wschodnim, w przeszłości podkrzesana od strony budynku.</p> <p>Korona w silnym zwarciu z sąsiednimi drzewami, w górnej części główny przewodnik zamierający.</p> <p>Wschodni przewodnik mocno wychylony w kierunku wschodnim (jest w lepszym stanie witalnym – faza 1 w skali Roloffa).</p> <p>Zachodni przewodnik w złym stanie witalnym – zamierający (faza 3 w skali Roloffa).</p> <p>W koronie rany po cięciach.</p>

Widok szyi korzeniowej. Widoczne owocniki

Zalecenia	<p>Drzewo należy usunąć.</p>
Termin następnej kontroli	<p>-</p>

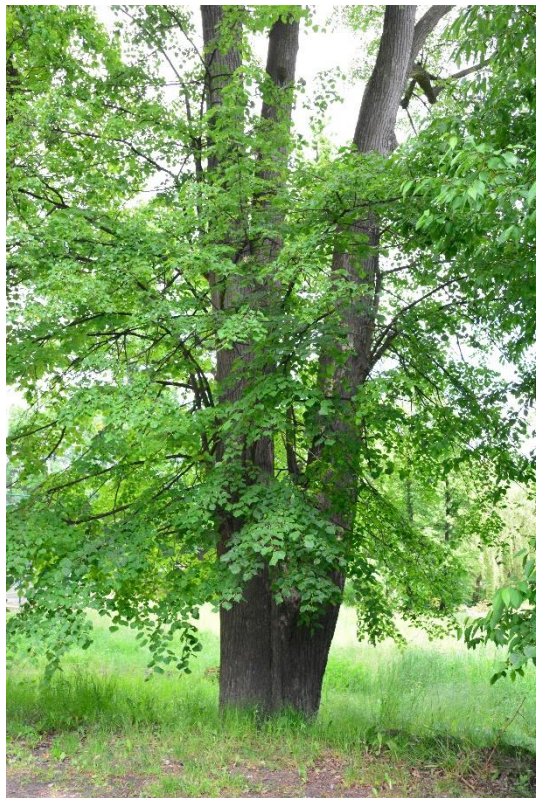
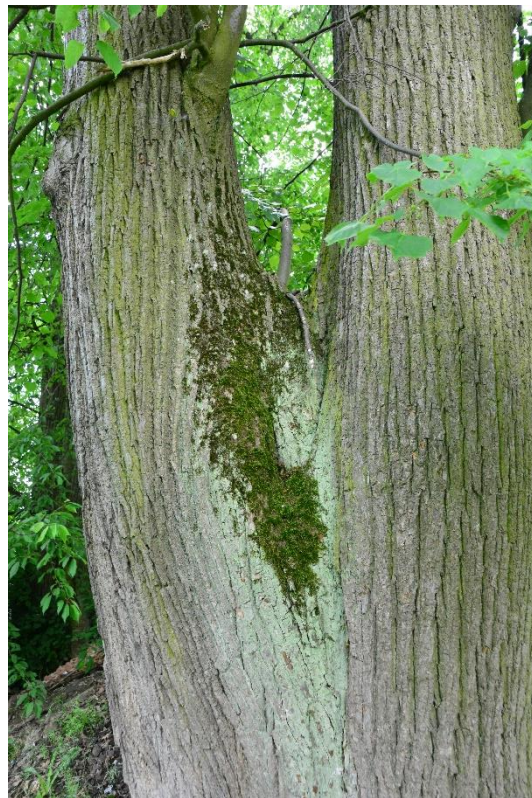
Widok pnia i rozwidlenia pnia

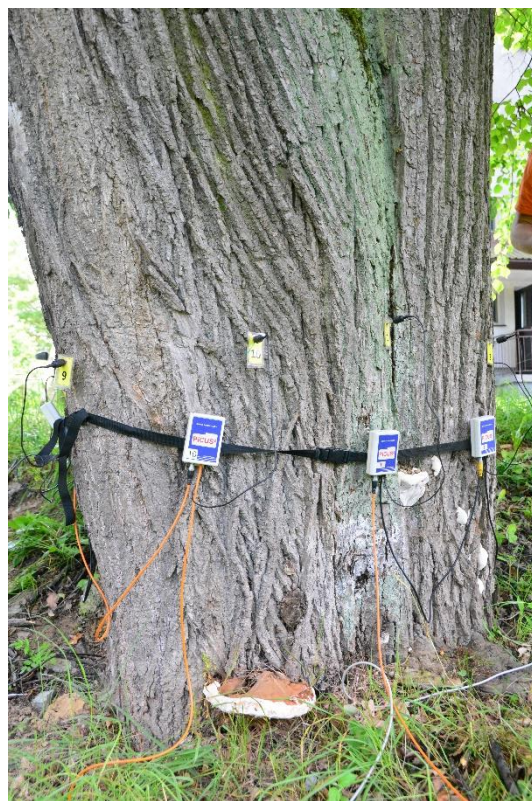
Wynik badania tomograficznego	<p>Badanie tomograficzne wykazało rozległy ubytek w pniu.</p> <p>W dolnym przekroju ubytek obejmuje północną i środkową część pnia.</p> <p>W górnym przekroju ubytek obejmuje północną i środkową część pnia, widoczne są również rozproszone ogniska zmian struktury drewna pnia.</p>
Wynik testu obciążeniowego	<p>Badania stabilności w gruncie nie wykonano.</p>
Kondycja drzewa	<p>mocno osłabiona</p>
Stabilność drzewa	<p>krytyczna</p>
Podsumowanie uwagi	<p>Drzewo posiada status pomnika przyrody.</p> <p>Rośnie w umiarkowanie korzystnych warunkach siedliskowych – grunt jest zagęszczony z jednej strony, przestrzeń dostępna dla systemu korzeniowego jest jednostronnie ograniczona.</p> <p>Badanie tomograficzne nie wykazało rozległy ubytek w pniu.</p> <p>Wyliczona metodą SIA szacunkowa wytrzymałość pnia na złamanie w momencie badania jest niewystarczająca.</p> <p>Rokowania dalszego rozwoju są złe. Obecność agresywnego grzyba pasożytniczego gat. lakownica spłaszczona (<i>Ganoderma applanatum</i>) każe przewidywać szybkie tempo rozkładu drewna w szyi korzeniowej i pniu.</p> <p>Drzewo należy usunąć jako zagrażające.</p>

Badanie tomograficzne

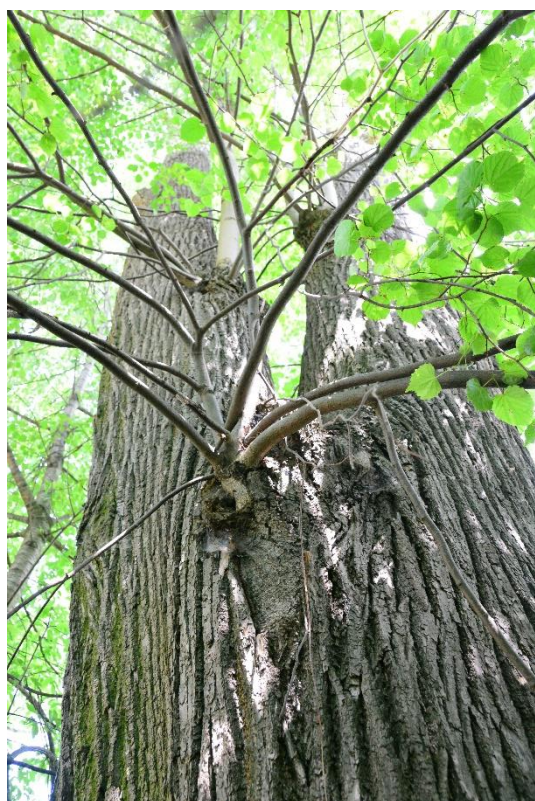
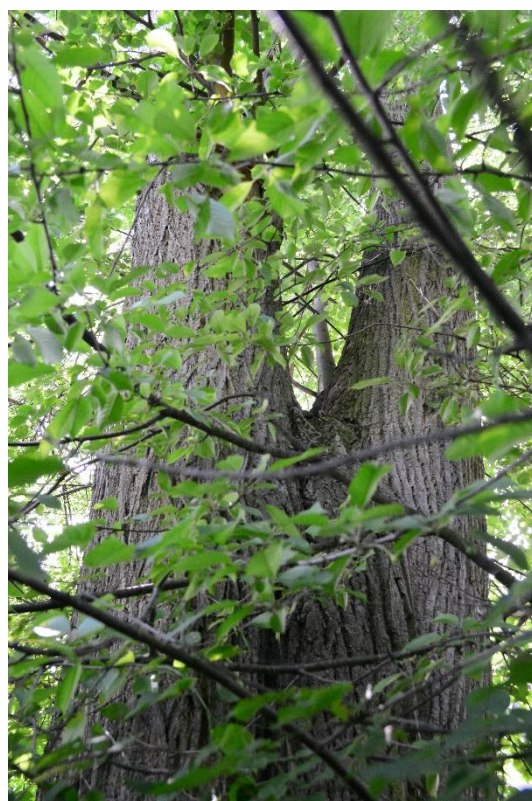
Pień	<p>Pień typu kłoda, rozwidła się na wysokości 3 m, rozwidlenie V-kształtne z zakorkiem. Na zachodnim pniu widoczny deficyt przyrostu. Nad rozwidleniem pędy epikormiczne, po stronie południowej duża ilość pędów przekształcających się w reiteraty.</p>								
Korona	<p>Korona dwuprzewodnikowa. Wschodnia część korony ażurowa, wyraźna defoliacja korony, duża ilość drobnego suszu gałęziowego. Zachodnia część korony cechuje się wyższą witalnością. Korona zredukowana (cięcia boczne).</p>								
Suszu gałęziowy: <input checked="" type="checkbox"/> drobny <input type="checkbox"/> średni <input type="checkbox"/> gruby - w znacznej ilości

Widok rozwidlenia pnia

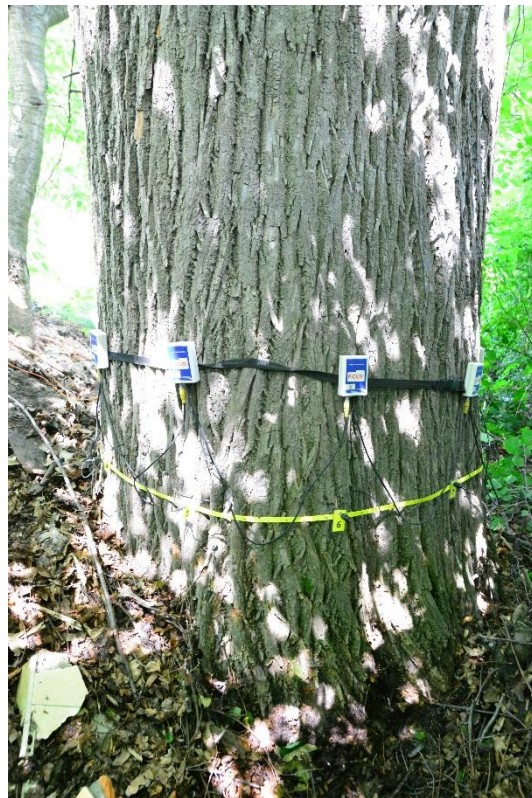
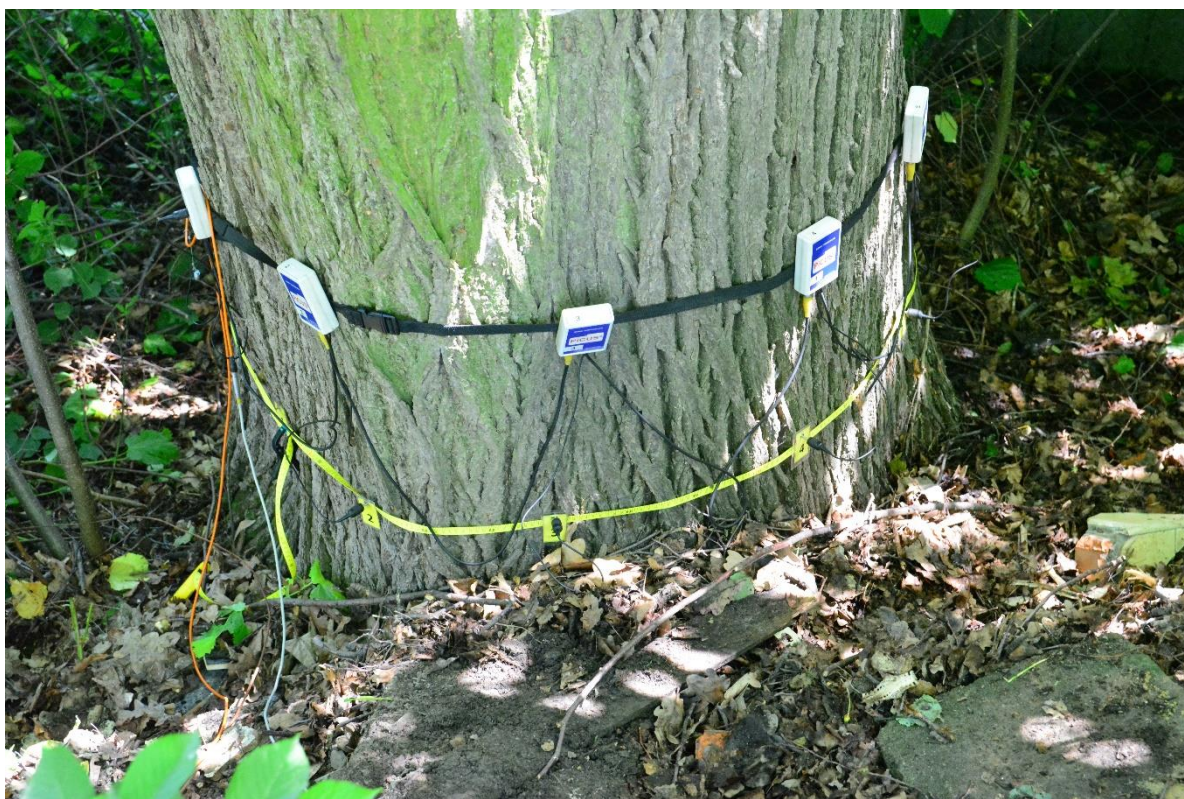
Wynik badania tomograficznego	Badanie tomograficzne wykazało: W dolnym przekroju niewielkie zmiany struktury drewna w części rdzeniowej, W górnym przekroju ubytek oraz zmiany struktury drewna w większej części przekroju.
Wynik testu obciążeniowego	Badania stabilności w gruncie nie wykonano.
Kondycja drzewa	osłabiona
Stabilność drzewa	krytyczna
Podsumowanie uwagi	Drzewo posiada status pomnika przyrody. Rośnie w umiarkowanie korzystnych warunkach siedliskowych – grunt jest zagęszczony z jednej strony. Badanie tomograficzne nie wykazało rozległy ubytek w pniu. Wyliczona metodą SIA szacunkowa wytrzymałość pnia na złamanie w momencie badania jest niewystarczająca. Drzewo należy usunąć jako zagrażające.
Zalecenia	Drzewo należy usunąć.
Termin następnej kontroli	-

Badanie tomograficzne

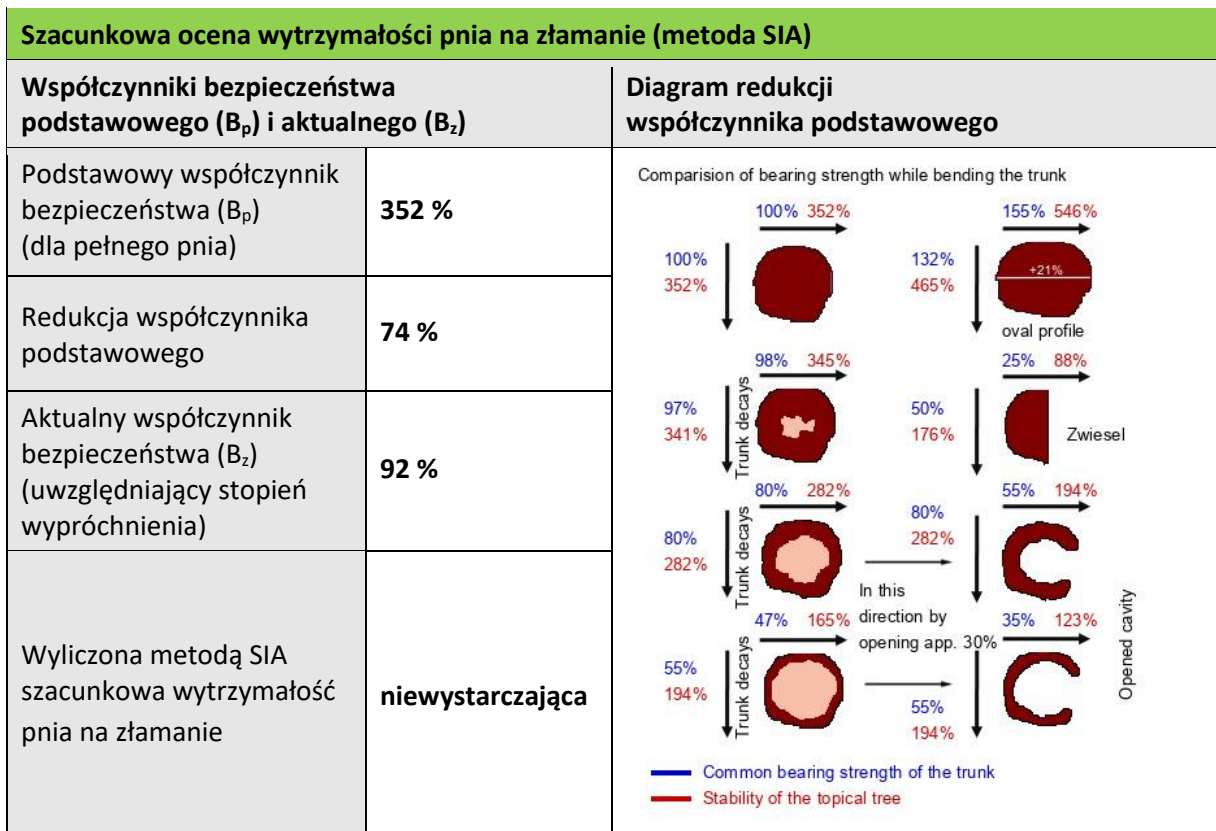
Ryc. 8 Formularz SIA

Wynik badania tomograficznego	Badanie tomograficzne wykazało rozległy ubytek w pniu – w dolnym i górnym przekroju. Ubytek obejmuje większą część pnia, szczególnie część zachodnią i środkową.
Wynik testu obciążeniowego	Badania stabilności w gruncie nie wykonano.
Kondycja drzewa	osłabiona
Stabilność drzewa	krytyczna
Podsumowanie uwagi	<p>Drzewo posiada status pomnika przyrody.</p> <p>Rośnie w korzystnych warunkach siedliskowych – grunt jest niezagęszczony, przestrzeń dostępna dla systemu korzeniowego jest nieograniczona.</p> <p>Badanie tomograficzne nie wykazało rozległy ubytek w pniu.</p> <p>Wyliczona metodą SIA szacunkowa wytrzymałość pnia na złamanie w momencie badania jest niewystarczająca.</p> <p>Rokowania dalszego rozwoju są złe. Obecność agresywnego grzyba pasożytniczego gat. lakownica spłaszczona (<i>Ganoderma applanatum</i>) każe przewidywać szybkie tempo rozkładu drewna w szyi korzeniowej i pniu.</p> <p>Drzewo należy usunąć jako zagrażające.</p>

Zalecenia	Drzewo należy usunąć.
Termin następnej kontroli	-

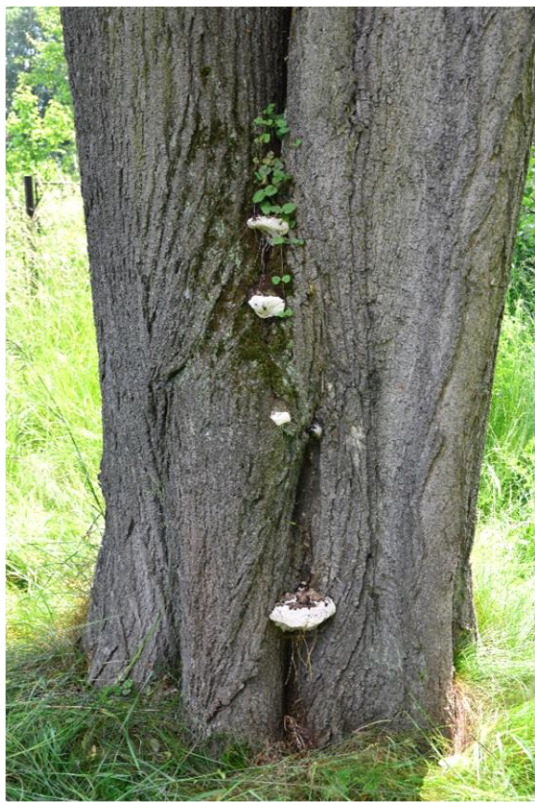
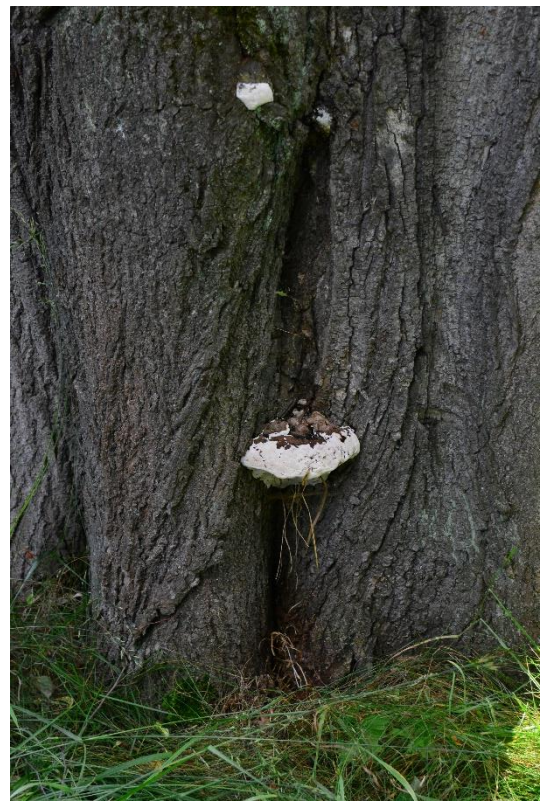
Pień	<p>Drzewo było pierwotnie dwupniowe, zachodni pień wyłamał się na wysokości około 3,5 m. Rozwidlenie między pniami V-kształtne z zakorkiem.</p> <p>Po stronie północnej od wysokości szyi korzeniowej do wysokości 1,8 m widoczne owocniki grzybów pasożytniczych gat. lakownica spłaszczona (<i>Ganoderma applanatum</i>).</p> <p>W miejscu występowania owocników widoczny deficyt przyrostu. Badanie osłuchowe gumowym młotkiem wykazało ubytek w pniu. Badanie sondą arborystyczną wykazało uszkodzenie korzeni, ubytek w szyi korzeniowej i pniu.</p>								
Korona	<p>Tylec po wyłamaniu zachodnim konarze znajduje się w fazie rozkładu, posiada rozległy ubytek.</p> <p>Drugi przewodnik rozwidła się na wysokości około 4,5 m V-kształtne, w rozwidleniu zakorek. Od wysokości szyi korzeniowej do wysokości nasady korony pędy epikormiczne, powyżej widoczne ślady redukcji korony - cięcia boczne (obwodowe)</p> <p>Korona w górnej części przerzedzona z widoczną defoliacją.</p>

Widok części odziomkowej. Widoczne owocniki

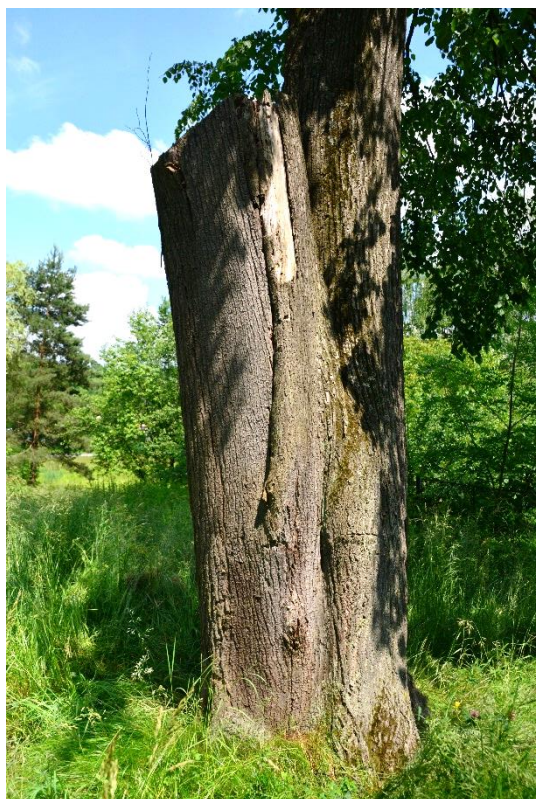
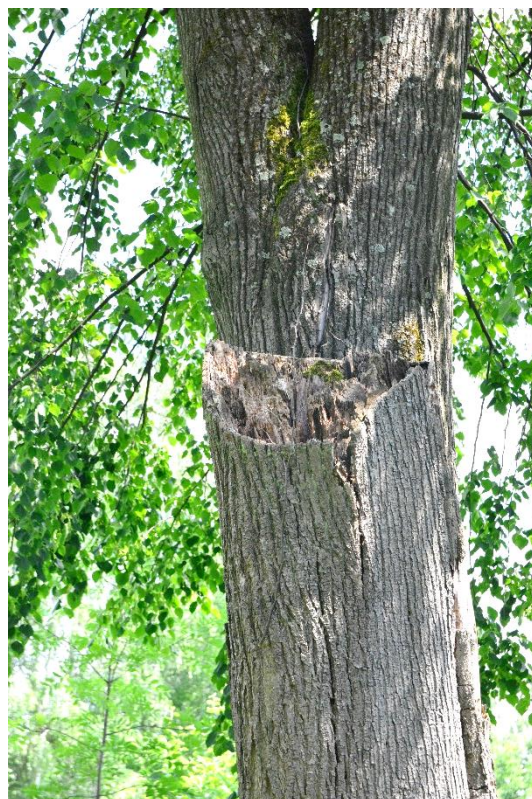
Tylec po utraconym pniu

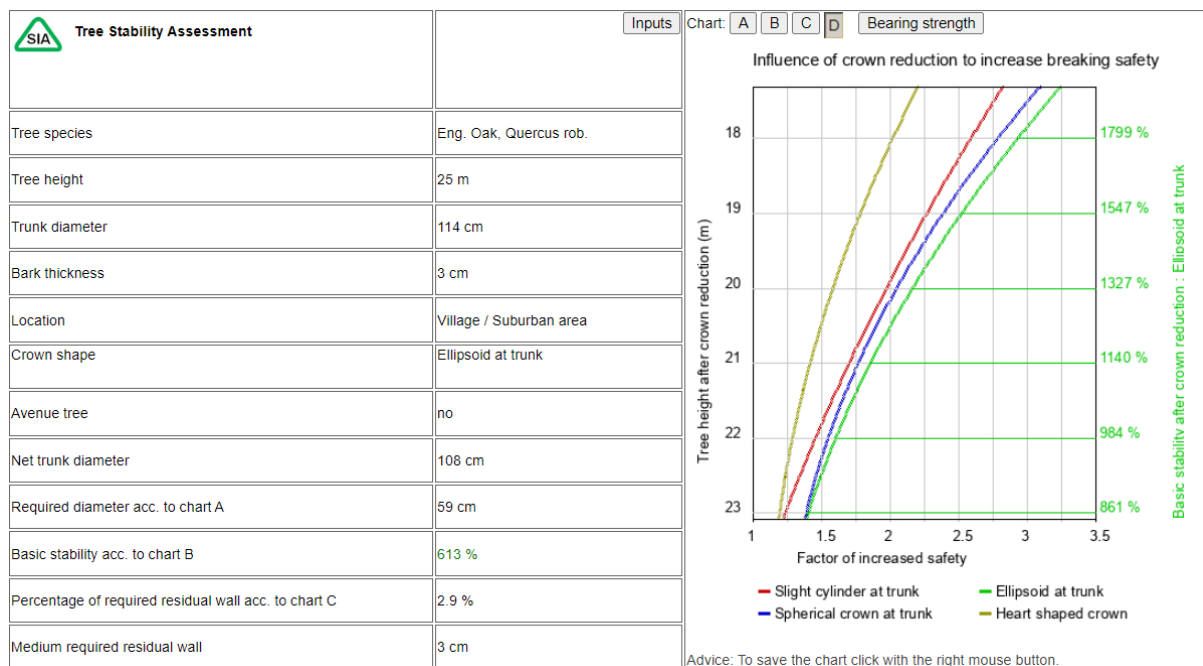
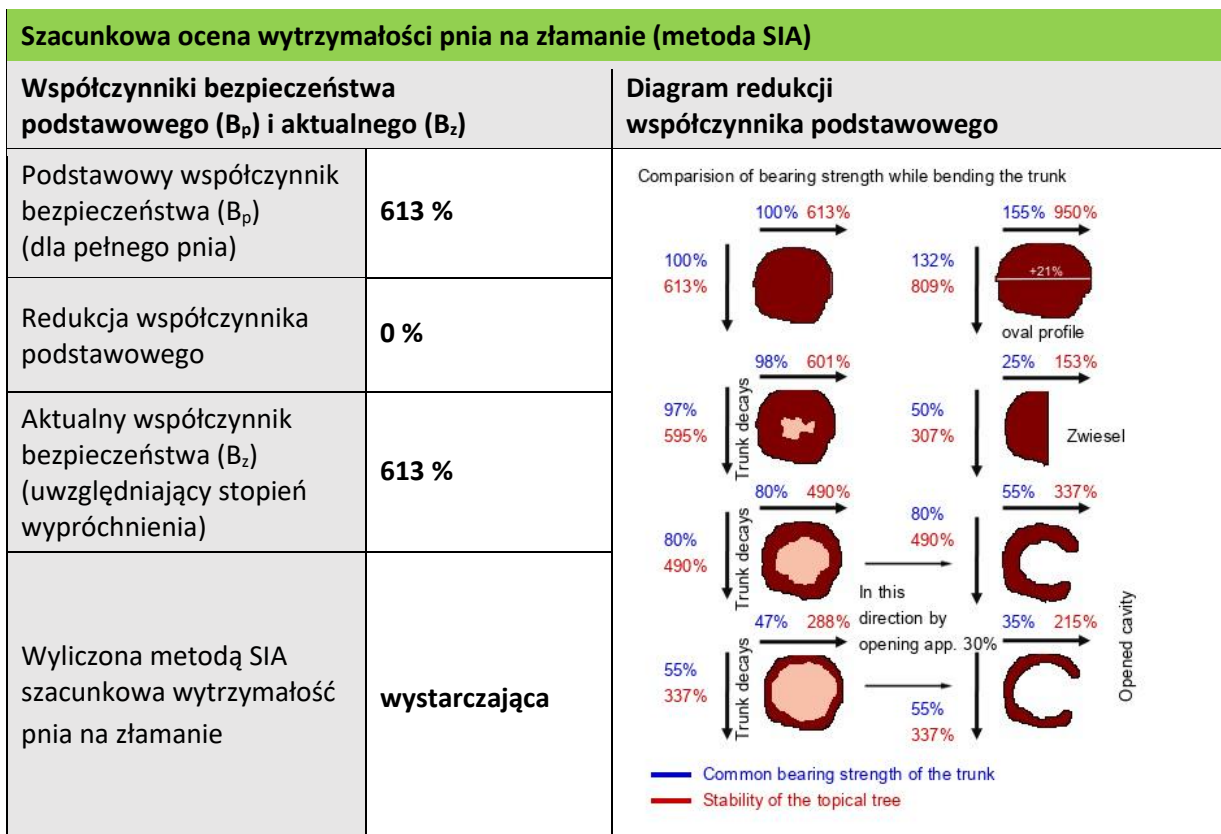
Ryc. 9 Formularz SIA

Wynik badania tomograficznego	Badanie tomograficzne nie wykazało uszkodzeń drewna pnia.
Wynik testu obciążeniowego	Badania stabilności w gruncie nie wykonano.
Kondycja drzewa	mocno osłabiona
Stabilność drzewa	dobra
Podsumowanie uwagi	<p>Drzewo posiada status pomnika przyrody.</p> <p>Rośnie w korzystnych warunkach siedliskowych – grunt nie jest zagęszczony, przestrzeń dostępna dla systemu korzeniowego nie jest ograniczona.</p> <p>Istotną wadą jest przysypanie szyi korzeniowej.</p> <p>Badanie tomograficzne nie wykazało istotnych uszkodzeń drewna pnia.</p> <p>Wyliczona metodą SIA szacunkowa wytrzymałość pnia na złamanie w momencie badania jest wystarczająca.</p> <p>Rokowania dalszego rozwoju są średnie. Widoczne są oznaki osłabienia, witalność jest niska.</p> <p>Ze względu na przysypanie szyi korzeniowej konieczne jest przeprowadzenie badania tensometrycznego (testu obciążeniowego) w celu oceny stabilności drzewa w gruncie.</p>

Zalecenia	<p>Należy wykonać cięcia sanitarne (usunięcie martwych i uszkodzonych gałęzi).</p> <p>Nie należy usuwać pędów odroślowych nap pniu – drzewo wykazuje potencjał tworzenia korony wtórnej.</p> <p>Raz w roku należy przeprowadzać kontrole wizualne – szczególnie pod kątem wydzielania się suszu gałęziowego w koronie.</p> <p>Ze względu na przysypanie szyi korzeniowej konieczne jest przeprowadzenie badania tensometrycznego (testu obciążeniowego) w celu oceny stabilności drzewa w gruncie.</p> <p>Test obciążeniowy należy wykonać nie później niż za 2 lata.</p>
Termin następnej kontroli	<p>Kontrolę wizualną należy przeprowadzać raz w roku.</p> <p>Pełną ekspertyzę (w tym badanie tomograficzne i tensometryczne) należy przeprowadzić nie później niż za 2 lata.</p>

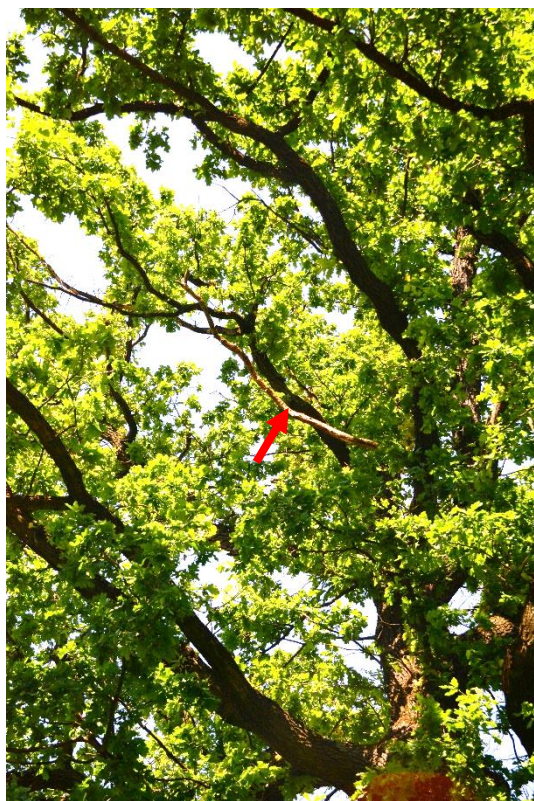
Widok korony. Widoczny susz gałęziowy

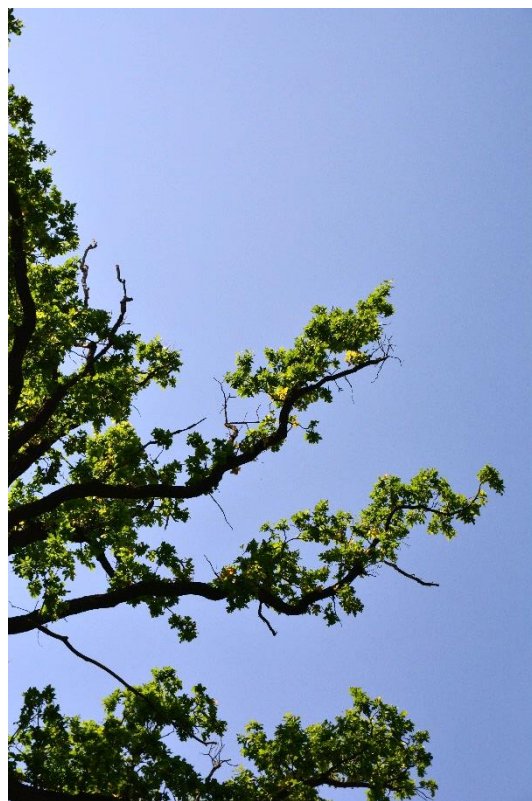
Oznaki niskiej witalności
