**PROGRAM PRAC KONSERWATORSKICH
DLA DRZEW – POMNIKÓW PRZYRODY
ROSNĄCYCH NA TERENIE GMINY HYŻNE**

Autor opracowania:
Arkadiusz Mroziński

Data opracowania: czerwiec 2023 r.

Rodzaj opracowania	Dokumentacja dendrologiczna	
Temat opracowania	Program prac konserwatorskich dla drzew – pomników przyrody rosnących na terenie Gminy Hyżne	
Obiekt	10 drzew – pomników przyrody rosnących na terenie Gminy Hyżne	
Zleceniodawca	Gmina Hyżne Hyżne 103, 36-024 HYŻNE	
Podstawa formalna	Umowa nr z dnia 31.05.2023 r.	
Zakres prac	<p>Zakres ekspertyzy obejmuje:</p> <ul style="list-style-type: none"> • ocenę stanu zdrowotnego drzew, • badanie stanu wnętrza pnia tomografem sonicznym, • określenie dalszego postępowania z drzewami. 	
Oświadczenie	Oświadczam, że przedmiotowe opracowanie zostało sporządzone prawidłowo, zgodnie z przepisami oraz zleceniem i jest kompletne z punktu widzenia celu, któremu ma służyć.	
Data	czerwiec 2023 (Prace w terenie przeprowadzono w dniach 14.06.2023 r. – 15.06.2023 r.)	
Autor	<p>mgr inż. Arkadiusz Mroziński</p> <p>Rzecznik w zakresie dendrologii, ochrony i uprawy drzew (nr uprawnień: 29/2020)</p> <p>Certyfikowany inspektor drzew (nr uprawnień: ID/105/2017)</p> <p>Inspektor

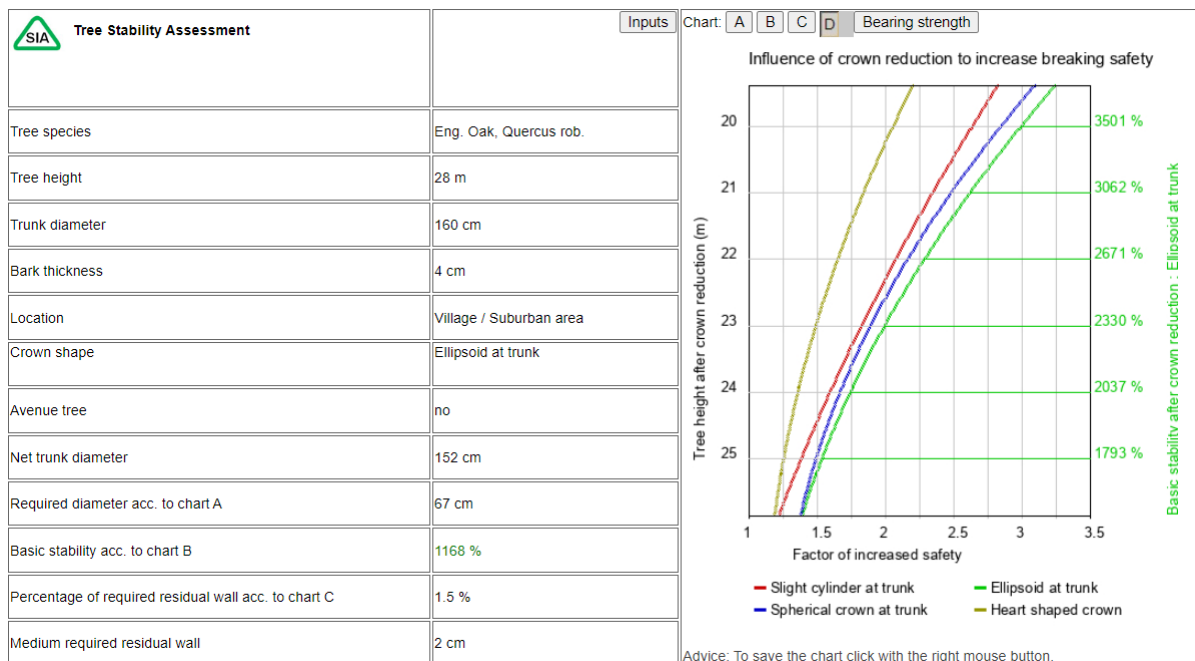
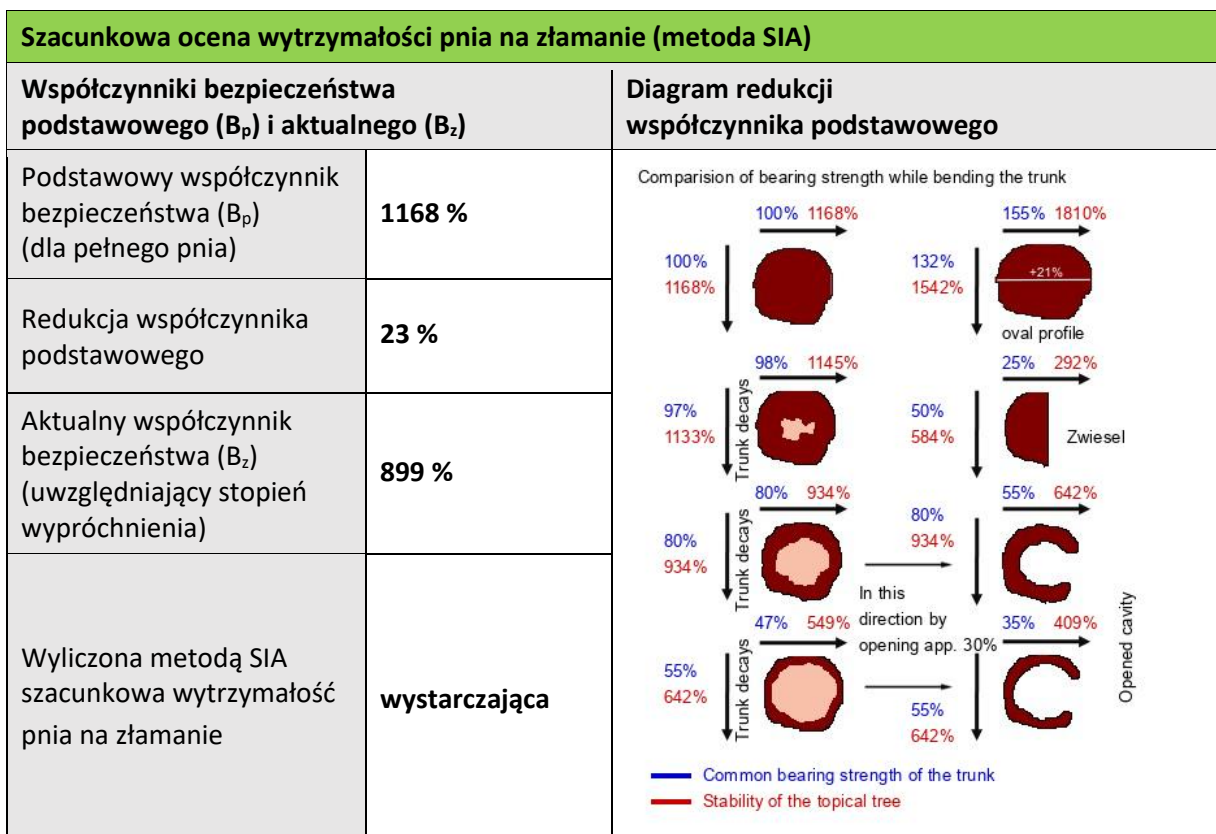
Ryc. 10 Formularz SIA

Wynik badania tomograficznego	Badanie tomograficzne wykazało ubytek po stronie północno-wschodniej w dolnym i górnym przekroju pnia.
Wynik testu obciążeniowego	Badania stabilności w gruncie nie wykonano.
Kondycja drzewa	dobra
Stabilność drzewa	dobra
Podsumowanie uwagi	<p>Drzewo posiada status pomnika przyrody. Jest to cenny egzemplarz o wysokich walorach przyrodniczych, krajobrazowych i dendrologicznych.</p> <p>Rośnie w korzystnych warunkach siedliskowych – grunt nie jest zagęszczony, przestrzeń dostępna dla systemu korzeniowego nie jest ograniczona.</p> <p>Badanie tomograficzne wykazało ubytek w północno-wschodniej części pnia.</p> <p>Obecnie ubytek nie wpływa istotnie na kondycję i stabilność drzewa.</p> <p>Wyliczona metodą SIA szacunkowa wytrzymałość pnia na złamanie w momencie badania jest wystarczająca.</p> <p>Rokowania dalszego rozwoju są dobre.</p>
Zalecenia	<p>Należy wykonać cięcia sanitarne (usunięcie martwych i uszkodzonych gałęzi).</p> <p>Raz w roku należy przeprowadzać kontrole wizualne – szczególnie pod kątem wydzielania się suszu gałęziowego w koronie.</p> <p>Zaleca się ograniczenie przemieszczania się ciężkich maszyn w najbliższym otoczeniu drzewa.</p>

Termin następnej kontroli	<p>Kontrolę wizualną należy przeprowadzać raz w roku.</p> <p>Pełną ekspertyzę (w tym badanie tomograficzne) należy przeprowadzić nie później niż za 4 lata.</p>

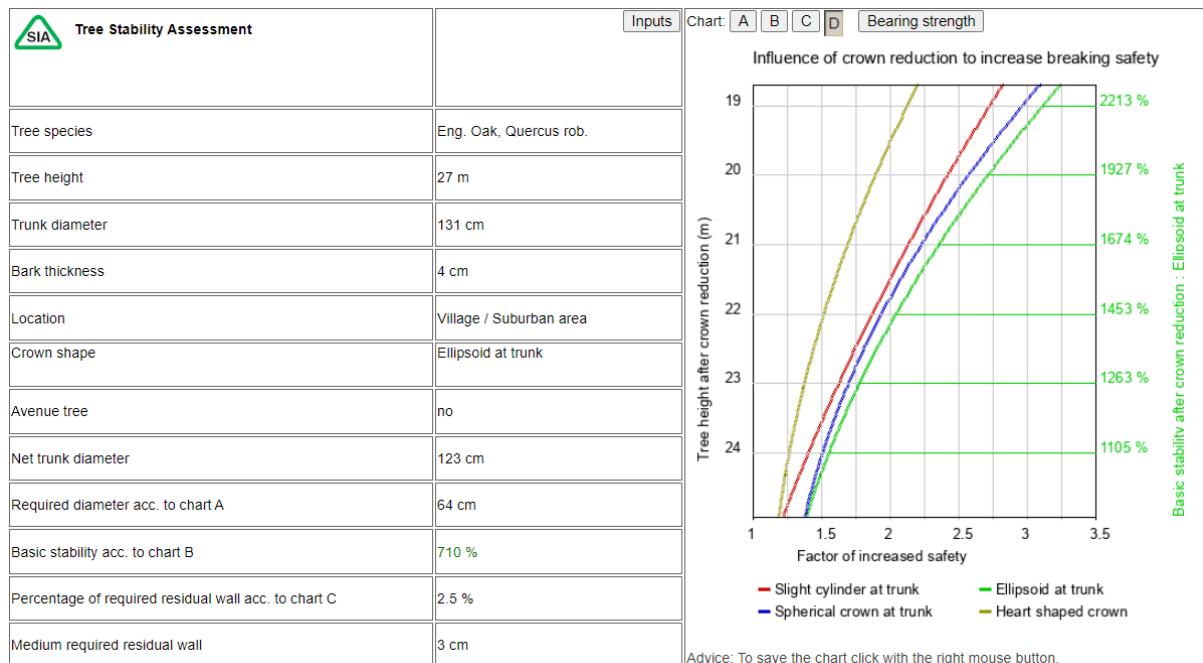
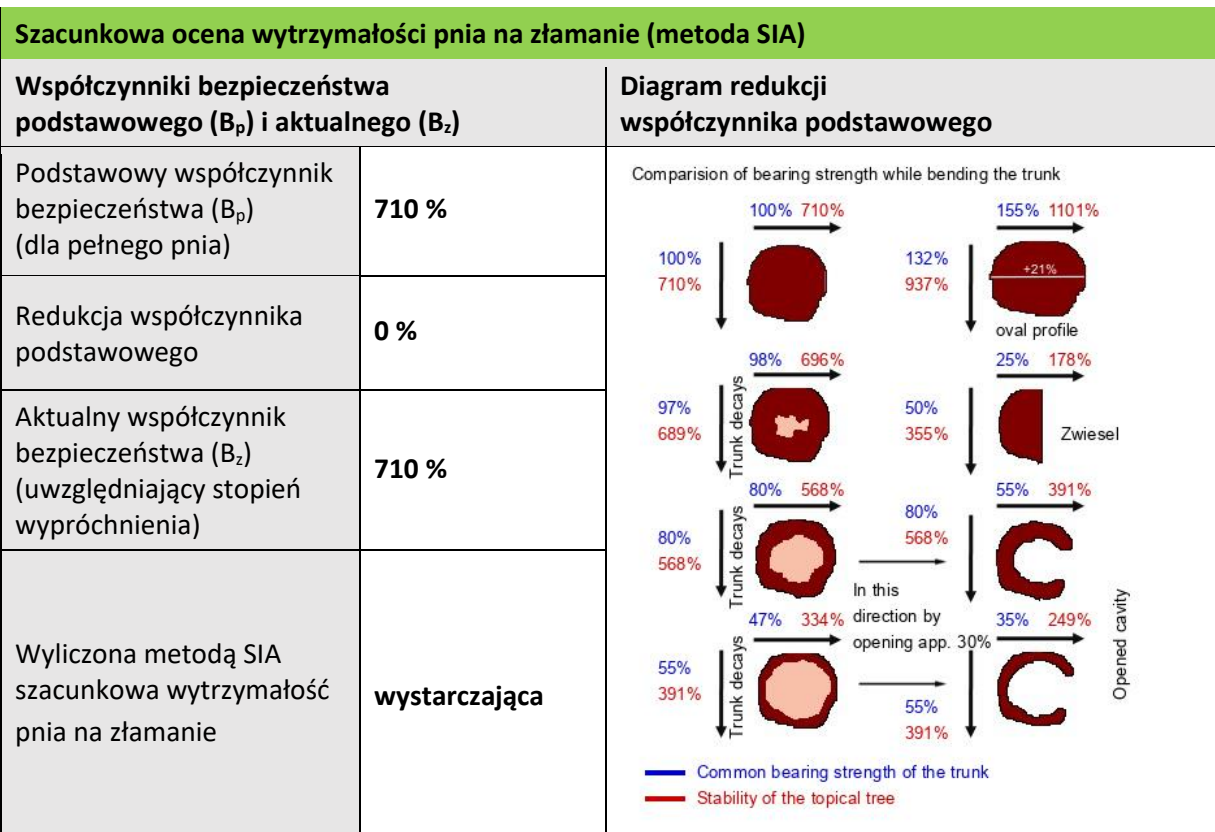
Ryc. 11 Formularz SIA

Wynik badania tomograficznego	Badanie tomograficzne nie wykazało uszkodzenia pnia.
Wynik testu obciążeniowego	Badania stabilności w gruncie nie wykonano.
Kondycja drzewa	dobra
Stabilność drzewa	dobra
Podsumowanie uwagi	<p>Drzewo posiada status pomnika przyrody. Jest to cenny egzemplarz o wysokich walorach przyrodniczych, krajobrazowych i dendrologicznych. Rośnie w korzystnych warunkach siedliskowych – grunt nie jest zagęszczony, przestrzeń dostępna dla systemu korzeniowego jest ograniczona tylko z jednej strony. Badanie tomograficzne nie wykazało uszkodzenia drewna pnia. Obecnie ubytek nie wpływa istotnie na kondycję i stabilność drzewa. Wyliczona metodą SIA szacunkowa wytrzymałość pnia na złamanie w momencie badania jest wystarczająca. Rokowania dalszego rozwoju są dobre.</p>
Zalecenia	<p>Należy wykonać cięcia sanitarne (usunięcie martwych i uszkodzonych gałęzi). Raz w roku należy przeprowadzać kontrole wizualne – szczególnie pod kątem wydzielania się suszu gałęziowego w koronie.</p>

Termin następnej kontroli	<p>Kontrolę wizualną należy przeprowadzać raz w roku. Pełną ekspertyzę (w tym badanie tomograficzne) należy przeprowadzić nie później niż za 4 lata.</p>

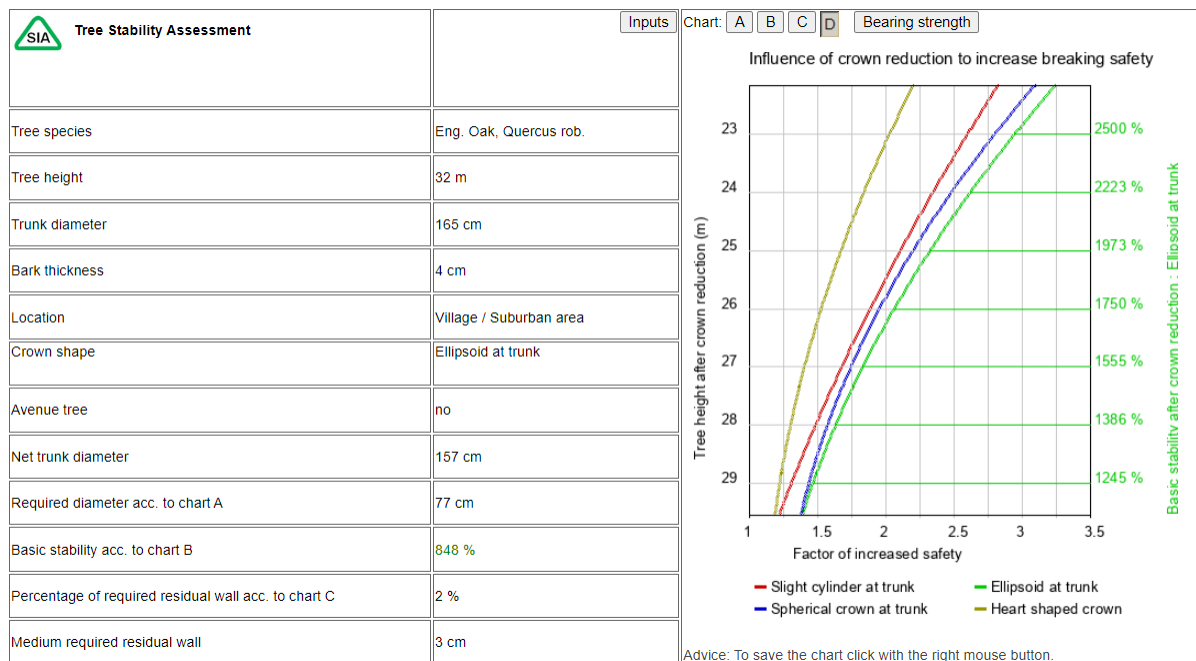
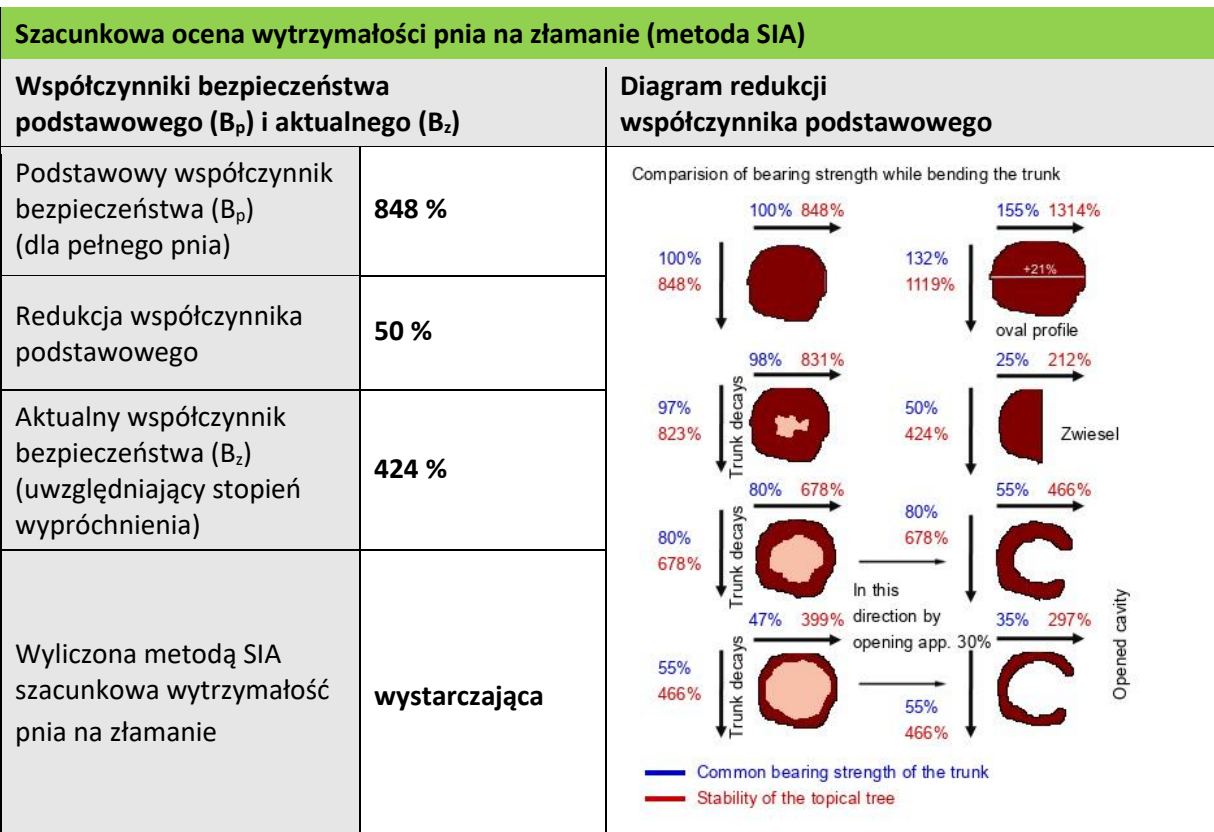
Ryc. 12 Formularz SIA

Wynik badania tomograficznego	Badanie tomograficzne wykazało rozległy ubytek obejmujący większą część pnia.
Wynik testu obciążeniowego	Badania stabilności w gruncie nie wykonano.
Kondycja drzewa	mocno osłabiona
Stabilność drzewa	osłabiona
Podsumowanie uwagi	<p>Drzewo posiada status pomnika przyrody. Rośnie w średnio korzystnych warunkach siedliskowych. Badanie tomograficzne nie wykazało rozległy ubytek drewna w pniu. Wyliczona metodą SIA szacunkowa wytrzymałość pnia na złamanie w momencie badania jest wystarczająca, ale należy mieć na uwadze, że stwierdzona obecność żółciaka siarkowego źle rokuje (żółciak jest grzybem „agresywnym”, powodujący intensywną brunatną zgniliznę).</p>
Zalecenia	<p>Należy wykonać cięcia sanitarne (usunięcie martwych i uszkodzonych gałęzi). Boczny konar po stronie boiska należy odciążyć (delikatna redukcja konaru). Raz w roku należy przeprowadzać kontrole wizualne – szczególnie pod kątem wydzielania się suszu gałęziowego w koronie. Konieczne jest przeprowadzenie testu obciążeniowego oraz inspekcji korony. Test obciążeniowy oraz inspekcję korony należy wykonać nie później niż za 2 lata.</p>

Termin następnej kontroli	<p>Kontrolę wizualną należy przeprowadzać raz w roku. Pełną ekspertyzę (w tym badanie tomograficzne, tensometryczne i inspekcję korony) należy przeprowadzić nie później niż za 2 lata.</p>
